# “A HUMIDADE ASCENDENTE PROVOCA CONDENSAÇÕES (!)”

## Estudo de Caso

Graham Roy Coleman.  
B.Sc(Hons),M.I.Biol.,C.Biol.,A.I.W.Sc.,F.Inst.R.T.S..

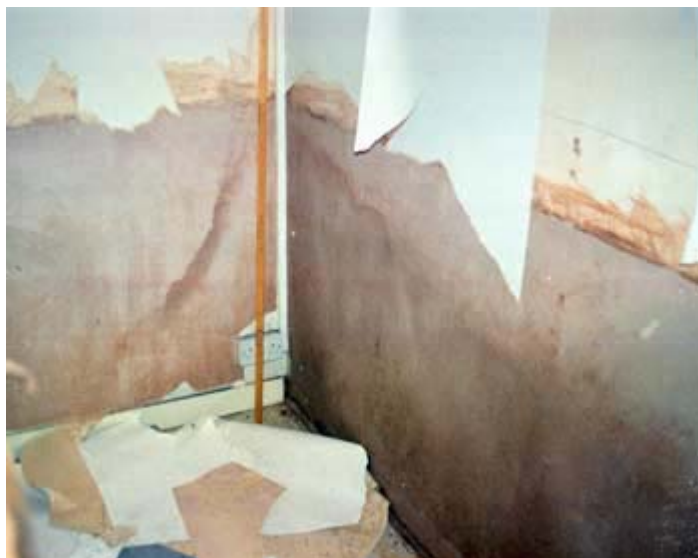
Na sala de estar, a parede exterior do fundo (construção sólida) estava distintamente húmida – o papel de parede estava claramente descolado das paredes e formavam-se gotas de água na superfície pintada por trás desse papel : era visível uma distinta “marca de maré” ao correr do estuque exposto na face da parede exterior do fundo, com cerca de 1000 a 1100 mm de altura. Esta “marca de maré” estendia-se para baixo até à parede lateral direita.

Abaixo dos 1100 mm, a temperatura da superfície da parede do fundo estava mais fria que a temperatura do ponto de orvalho; estava-se, portanto, a formar condensação activa na ocasião da inspecção.

A humidade e os danos na decoração eram devidos, apenas, a uma severa condensação localizada na parte inferior das frias paredes da sala – isto também tinha originado a “marca de maré” que era visualmente mal interpretada como sendo consequência de uma humidade ascendente. O elevado nível de vapor dentro da habitação era apenas consequente da produção interna de humidade durante o dia, pelas actividades normais, associada à quase ausência de uma apropriada ventilação.

A humidade na linha de junção pavimento / parede era consequente de essa condensação escorrer pela parede – isto também era perfeitamente visível.

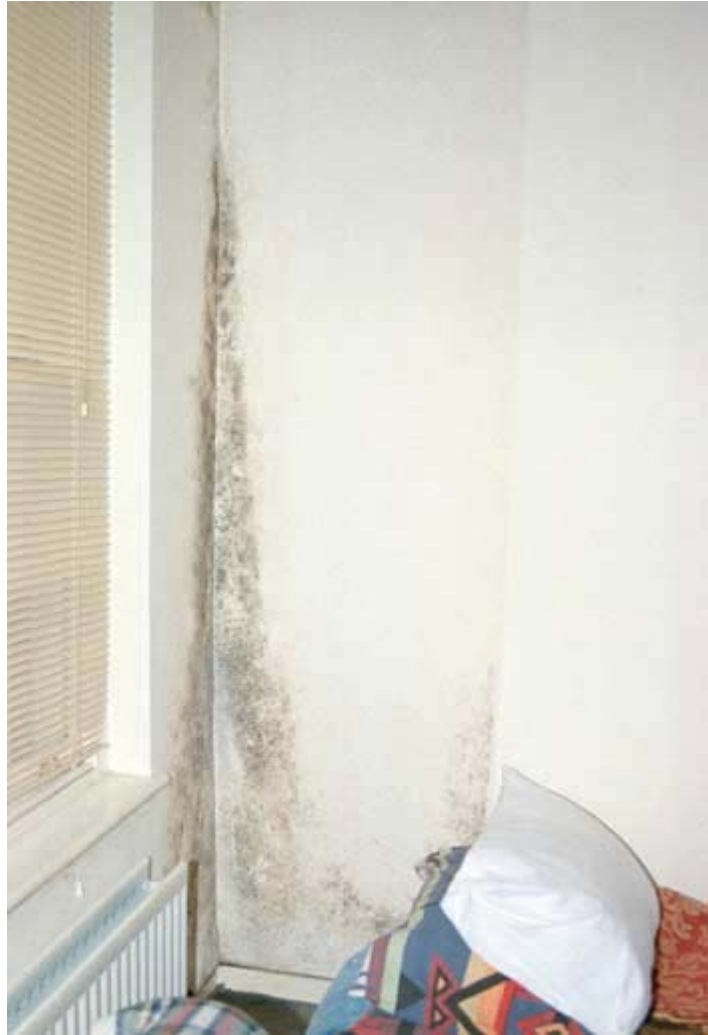
Notava-se muito pouco bolor nessa sala, mas tinha ocorrido um crescimento considerável noutras divisões, especialmente nos cantos e noutras áreas com condições de ar estagnado.
