# “A LINHA DE JUNÇÃO PAVIMENTO / PAREDE”

## Estudo de Caso

Graham Roy Coleman.  
B.Sc(Hons),M.I.Biol.,C.Biol.,A.I.W.Sc.,F.Inst.R.T.S..

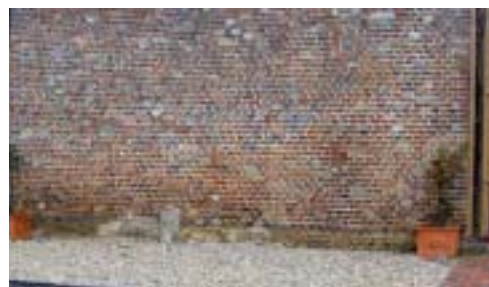
Um antigo celeiro com paredes maciças em tijolo, tinha sido convertido em piscina. As paredes tinham sido injectadas com uma barreira química contra a humidade e revestidas com uma membrana de polipropileno; esta membrana estava ligada com uma membrana semelhante, existente sob o pavimento, por baixo de um rodapé na base da parede. As paredes foram revestidas com uma argamassa pré-doseada de estuque permeável à base de gesso, numa só camada.

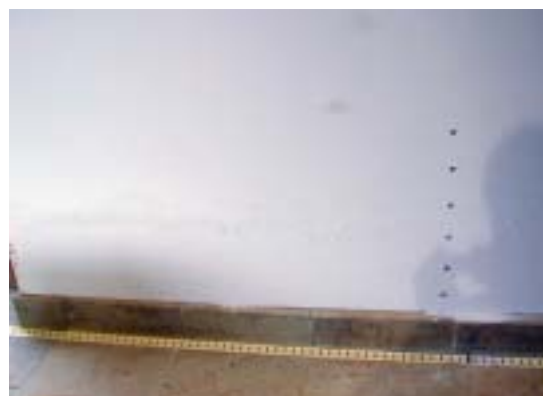
Logo após a conclusão dos trabalhos, desenvolveu-se uma erupção no acabamento ao redor das paredes exteriores até uma altura de cerca de 750 mm : este facto foi interpretado como tendo sido provocado ou por falha da membrana da parede ou por condensação.

Os dados higrométricos evidenciavam que as paredes estavam todas bem acima da temperatura do ponto de orvalho; não tinha ocorrido nenhuma condensação e esses dados mostravam também que o risco de ocorrer qualquer condensação superficial era muito baixo.

Os perfis de humidade e de sais solúveis mostravam que a água tinha subido a partir da base da parede, mas que não se tinham desenvolvido níveis significativos de sais solúveis ou concentrações desses mesmos sais (cloretos ou nitratos consequentes de água ascendendo a partir do terreno desde há muito tempo) que sugerissem que a água tinha subido do terreno e que não era proveniente de uma falha na membrana (ou seja, que a difusão de água / sais a partir da parede subjacente poderia ter provocado essa contaminação).

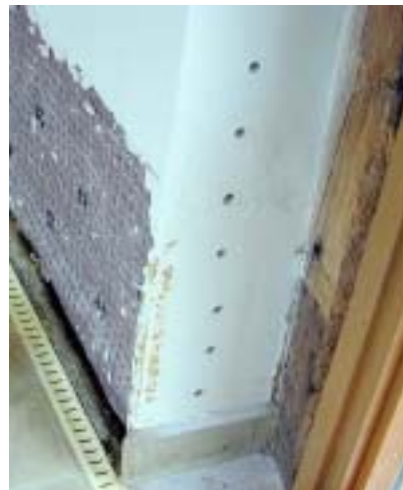
Foi removida uma parte do revestimento em estuque e o rodapé de junção pavimento / parede foi retirado. Os exames mostraram que a membrana da parede e a sua junção com a membrana do pavimento estavam bem colocadas e seladas. No entanto, o rodapé (constituído por lajes em pedra na base da parede) estava distintamente molhado e o estuque poroso tinha “descascado” acima desse rodapé, ou seja, existia uma “ponte” entre o rodapé molhado e esse estuque. Notou-se, também, que os danos no acabamento, consequentes da água, se estendiam até uma altura superior ao do nível actual da ascensão da humidade; isto sugeria que já tinha ocorrido uma certa secagem.

A água que provocava os danos não era consequente de condensação ou de falha no sistema da membrana de polipropileno. Era resultado da estrutura da junção pavimento / parede, a qual tinha permitido que a “água de construção” do rodapé passasse por uma “ponte” até ao estuque permeável. Conforme o rodapé foi secando, a altura que a água atingia foi diminuindo. A remoção da parte inferior do estuque permeável eliminou, efectivamente, este problema.
