“HUMIDADE SALINA”

Estudo de Caso

Graham Roy Coleman.
B.Sc(Hons),M.I.Biol.,C.Biol.,A.I.W.Sc.,F.Inst.R.T.S..

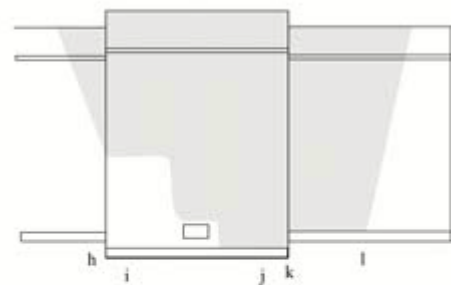
First floor: Front bedroom

Todas as áreas com “humidades”, conforme observado e registado por um humidímetro eléctrico, estavam restringidas às áreas das frentes das lareiras e das fugas das chaminés.

Foram retiradas amostras do estuque para análises de humidade e de sais solúveis, e estas mostraram uma grande proporção de cloretos relativamente aos nitratos nas áreas “húmidas” de todos os andares. As análises de humidade completas revelaram que não existia humidade livre presente nas amostras retiradas, o que demonstrava não existir nenhuma entrada de água (e isto também após um período de chuvas intensas). No entanto, as análises de humidade demonstraram que os materiais de construção eram muito higroscópicos em resultado da sua contaminação com sais.

FIGURE 1: FACE PLAN OF FIREPLACE AREAS SHOWING POSITIONS OF SAMPLING AND AREAS OF HIGH MOISTURE METER READINGS (Not to scale)

Não existia nenhuma infiltração de água : toda a humidade e todos os estragos eram apenas o resultado de contaminação com sais higroscópicos no estuque e nos acabamentos decorativos. Eles estavam a provocar a absorção de humidade a partir do ar suficiente para provocar as manchas molhadas que se observavam.

A origem dos sais era consequência da queima prolongada de combustíveis fósseis; isto foi evidenciado pela elevada relação entre cloretos e nitratos, e pela sua localização ao redor das fugas.
