# Reabilitação de construções antigas – Casos práticos

Paulo B. Lourenço<sup>1</sup>

*Universidade do Minho, Departamento de Engenharia Civil  
Azurém, P – 4800-058 Guimarães, Portugal*

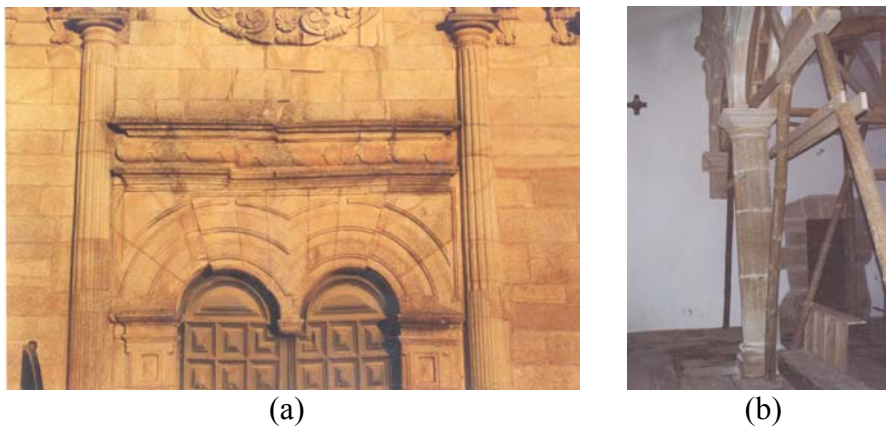
A igreja possui danos significativos na fachada central (arco geminado, óculo e balaustrada), com deslocamentos verticais e horizontais na direcção normal ao plano médio da fachada, associados a fendilhação visível. O coro possui deslocamentos horizontais e verticais significativos, com uma inclinação dos pilares de cerca de 3% e fendas pronunciadas nos arcos e nervuras pertencentes às abóbadas de cruzaria, como pode ser observado na Figura 2.

Figura 2 – Aspectos do (a) descaimento ao nível do arco geminado e (b) desvio em relação à vertical das colunas que suportam os arcos do coro

Para justificar os danos apresentados pelo imóvel realizaram-se diferentes estudos. Com uma modelação plana da fachada / coro e interacção solo-estrutura, demonstrou-se que as acções verticais não seriam responsáveis pelos danos que o imóvel apresenta. Recorrendo à modelação tridimensional ilustrada na Figura 3, em que os diferentes panos (cantaria granítica com 0.30 m e xisto argamassado com 1.20 m de espessura) foram considerados, foi possível obter um afastamento máximo de cerca de 0.10 m no topo da parede, no caso da acção sísmica. Este valor é comparável com os valores medidos na estrutura. Da mesma forma, uma modelação tridimensional do coro, permitiu justificar que o dano exibido tem origem sísmica.

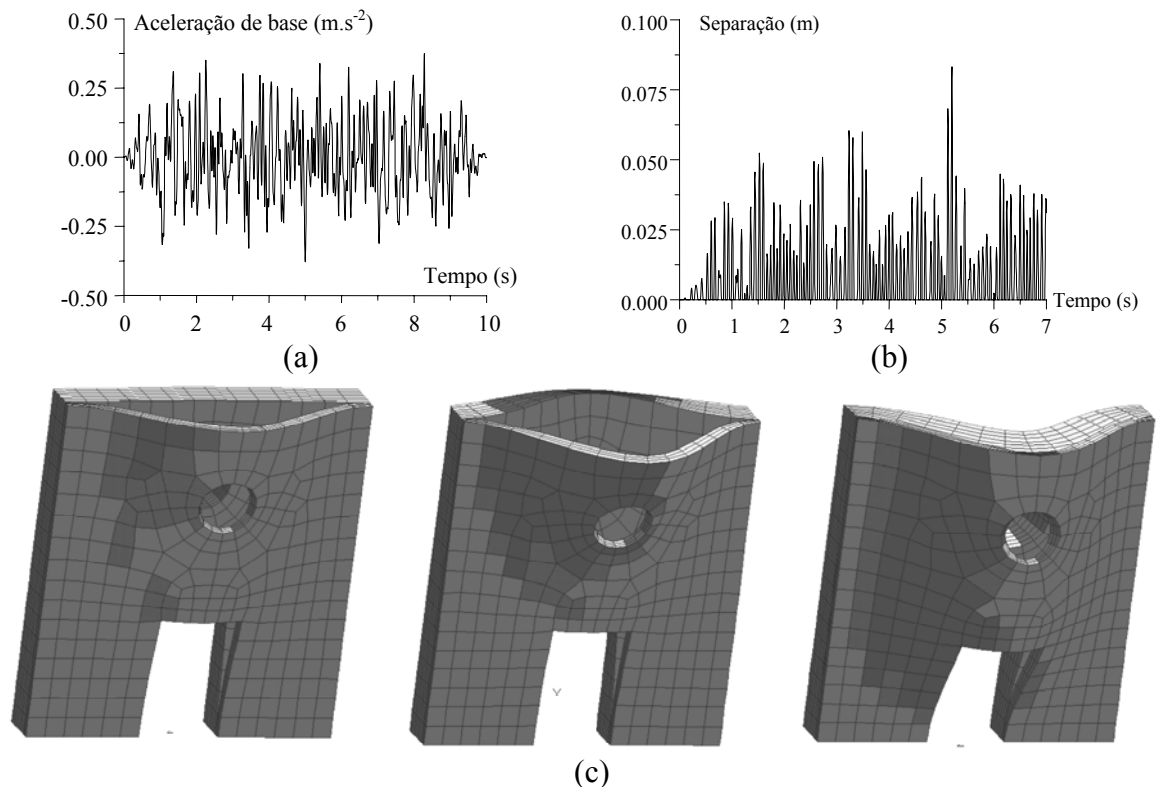
Figura 3 – Análise dinâmica da fachada: (a) acelerograma artificial; (b) deslocamento relativo dos dois panos de parede; (c) imagens da separação em diferentes instantes

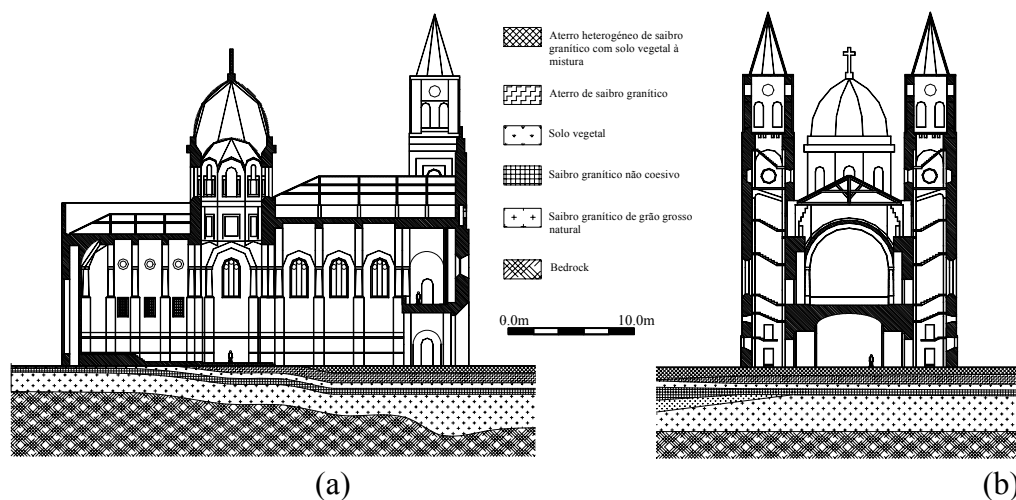
Para representar as características de resistência e de deformabilidade do solo de fundação procedeu-se à realização de uma prospecção geotécnica, Martins (1999), que incluiu trinta e um ensaios com penetrómetros dinâmicos pesados (PDP), quatro sondagens contínuas, através da introdução no terreno de tubos metálicos com cerca de 1 m de comprimento contendo no interior tubos plásticos para a recolha de amostras, e dois poços de reconhecimento, junto de cada torre. A combinação dos ensaios PDP e das sondagens contínuas permitiu representar os perfis geotécnicos do solo, Figura 7. Na proximidade das torres identificou-se a presença de camadas de aterro e solo vegetal, com valores muito baixos de resistência mecânica.

Figura 7 – Perfis geotécnicos: (a) longitudinal e (b) transversal sob as torres.

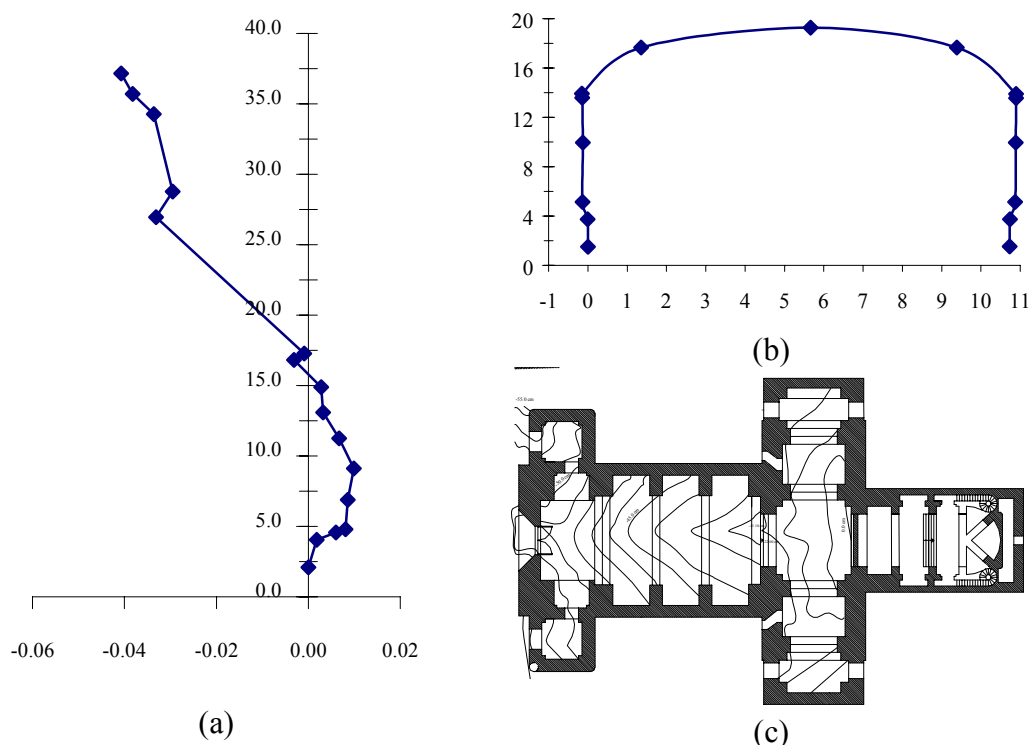
A estrutura apresenta uma série de fendas com dimensões significativas na fachada, coro e nos arcos das capelas. Não é possível saber a data do seu aparecimento, sendo razoável admitir que se trata de um fenómeno que tem ocorrido de forma diferida. As fendas foram todas registadas e classificadas em diversos desenhos. Na fachada principal pode-se observar uma grande fenda que, em alguns locais do seu desenvolvimento, atinge uma abertura superior a 50 mm. A fenda tem origem no arco da porta principal, desenvolvendo-se na vertical para a rosácea, continuando depois na direcção oblíqua e atravessando a galeria exterior. Dentro da galeria observa-se também um conjunto de cinco fendas, todas verticais, situadas da parte esquerda da mesma, com aberturas máximas. Recorrendo a um teodolito óptico foi possível medir os deslocamentos das torres sineiras e dos arcos da nave, verificando-se que ambas as torres têm deslocamentos transversais na mesma direcção, com inclinações da ordem dos  $10^{-4}$  rad. Os arcos da nave central apresentam todos eles deslocamentos consideráveis, apresentando um desnível, entre os pontos mais elevados de 0.20 m. Também se verifica que, ao nível da base esquerda dos arcos, existe um desnível de 0.10 m. Este desnível foi comprovado com um levantamento do pavimento da nave e transepto recorrendo a uma estação total, ver Figura 8.

Figura 8 – Deslocamentos observados: (a) na torre sineira esquerda, (b) no 1º arco da nave principal e (c) ao nível do pavimento da nave central e transepto

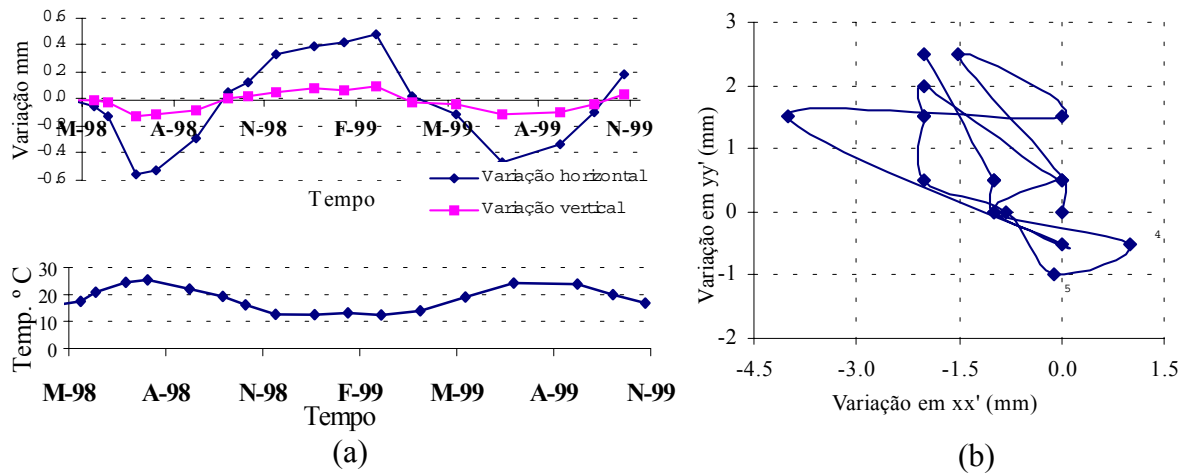
Desde Maio de 1998 que a estrutura do santuário se encontra monitorizada. Inicialmente, foram colocados tentos de gesso para determinar as fendas activas, tendo sido seleccionadas catorze fendas activas, com abertura significativa e presentes em locais de acesso conveniente. Nestas fendas foi colada uma estação de leitura, formada por um conjunto de placas que, através de um medidor de fendas, permite determinar a variação da sua abertura na direcção normal e transversal. Para além da variação da dimensão da fenda, é ainda registada a temperatura da estrutura no local da fendas. As torres sineiras encontram-se monitorizadas através da aplicação de dois pêndulos, um em cada torre, ver Figura 9.

A monitorização efectuada da estrutura é insuficiente para permitir uma análise completa dos resultados mas parece ser razoável afirmar que os valores máximos de abertura de fendas encontrados são da ordem dos 0.1 mm/ano. Os valores medidos nos pêndulos parecem comprovar o afastamento das torres e o aumento da inclinação para o exterior.

Figura 9 – Monitorização da estrutura: (a) deslocamentos e variação de temperatura num ponto de medição na fachada principal e (b) deslocamentos do pêndulo da torre direita

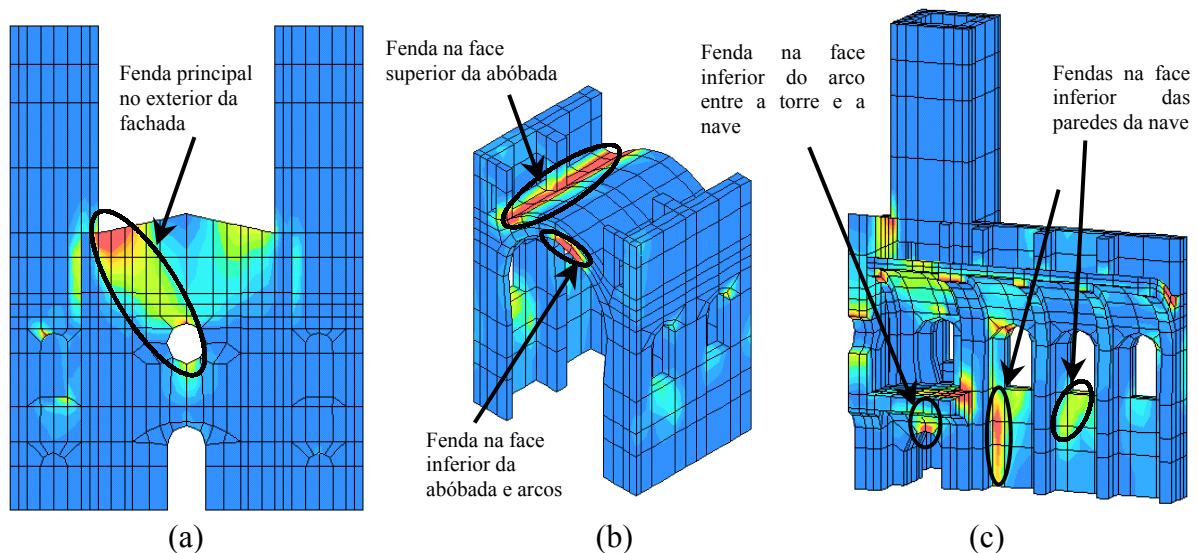
Os resultados finais permitem concluir que: (a) a fendilhação prevista no modelo, ver Figura 10, está de acordo com a fendilhação observada na estrutura. Comprova-se a fendilhação generalizada da estrutura, ocorrendo as fendas mais importantes ao nível da abóbada e arcos da nave, bem como da fachada frontal. São ainda visíveis fendas ao nível das paredes laterais e da abóbada do coro; (b) os valores máximos das tensões principais mínimas (compressão) ocorrem ao nível dos arcos da nave, particularmente ao nível do 3º arco. O valor de 7.0 MPa obtido é razoavelmente elevado, sendo provável que exista risco de início de esmagamento deste arco; (c) verifica-se o princípio da formação de um mecanismo de colapso com duas “rótulas” (linhas de rotura) na abóbada da nave; (d) os assentamentos da estrutura são muito substanciais, atingindo um máximo de 0.19 m sob a torre direita, e aumentando gradualmente ao longo da nave, no sentido do transepto para as torres. A diferença entre a base do 1º arco (do lado das torres) e a base do 4º arco (do lado do transepto) é de 0.08 m. Este valor é próximo do valor obtido com recurso a meios topográficos; (e) em oposição ao verificado na estrutura, a fendilhação obtida no cálculo não ocorre ao nível da chave dos arcos. A razão para esta diferença não é clara, mas é possível que a fenda longitudinal da nave, se tenha iniciado imediatamente após a construção da nave, enquanto que os assentamentos seriam progressivos; (f) a análise indica que ambas as torres se encontram inclinadas para a esquerda da estrutura, sendo o efeito mais grave na torre esquerda ( $1.5 \times 10^{-3}$  rad) do que na torre direita ( $1.2 \times 10^{-3}$  rad). Estes valores são próximos dos medidos na estrutura.

Figura 10 – Fendilhação obtida com a modelação não-linear: (a) fachada, (b) corte transversal nos arcos da nave principal e (c) corte longitudinal

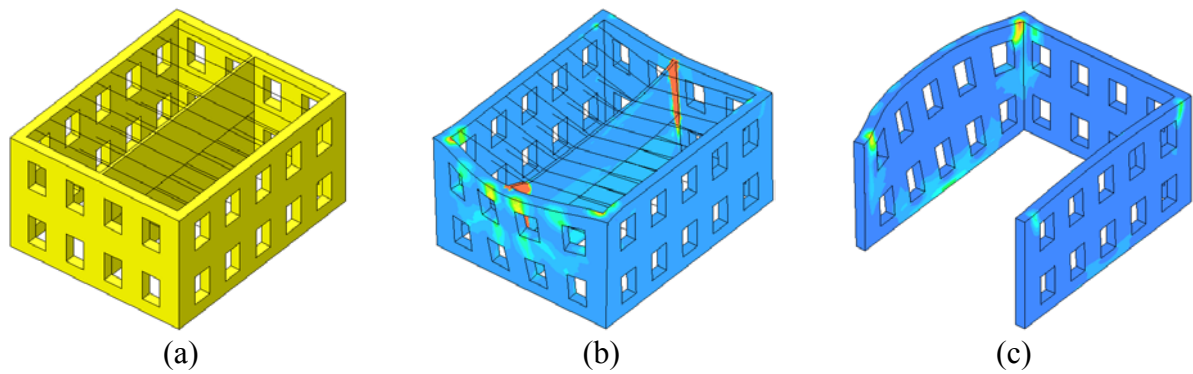
As sucessivas intervenções na compartimentação dos edifícios e a introdução de materiais com características mecânicas radicalmente diferentes dos elementos originais, poderão enfraquecer os sistemas estruturais dos edifícios relativamente à acção dos sismos. Na Figura 11 ilustram-se os resultados obtidos recorrendo a uma simplificação do edifício-tipo pombalino com apenas dois pisos. Os resultados permitem comprovar o comportamento deficiente do edifício, em especial, no caso de um sismo perpendicular à direcção do frontal. Neste caso, obteve-se colapso do frontal para uma carga de cerca de 30% da acção sísmica regulamentar e colapso das paredes exteriores paralelas ao frontal para cerca de 80% da acção sísmica regulamentar. Em qualquer dos casos, a segurança não parece ser verificada. Na Figura 12 ilustram-se os resultados do estudo preliminar que contempla a totalidade do quarteirão. Verifica-se que as frequências de vibração são relativamente reduzidas, o que conduzirá a acelerações muito elevadas e danos previsíveis nas zonas mais deformadas da figura para terremotos com epicentro próximos de Lisboa.

Figura 11 – Estudo de um edifício pombalino: (a) representação das paredes exteriores, frontal e soalho; (b) deformação e fendilhação provocada pela acção do sismo na direcção do frontal; (c) deformação e fendilhação provocada pela acção do sismo na direcção normal ao frontal. O azul escuro indica ausência de fendilhação, enquanto que as restantes cores indicam níveis de fendilhação (máximo a vermelho)

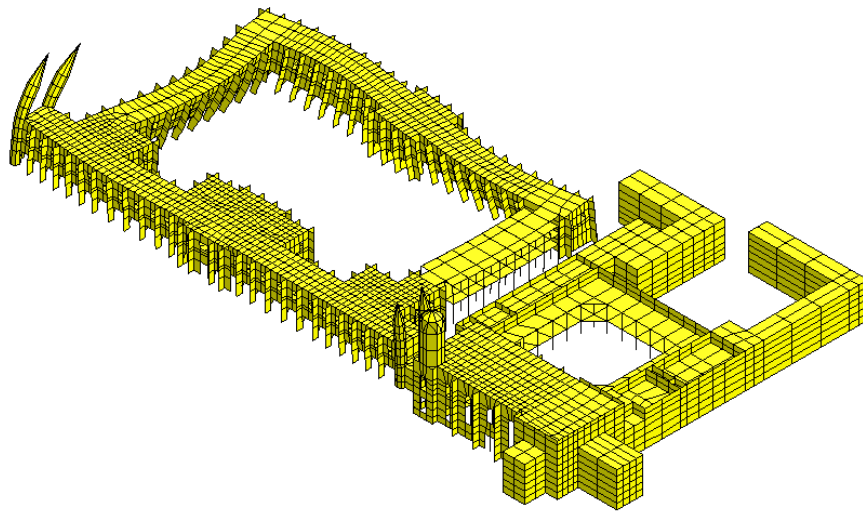
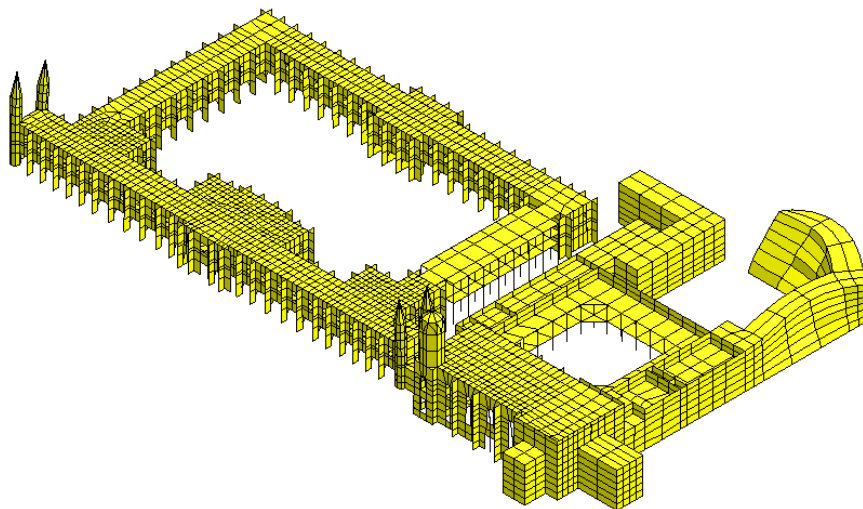
É provável que as alterações verificadas na estrutura tenham reduzido a sua resistência à acção dos sismos. Os resultados já obtidos permitem constatar que a zona mais crítica do conjunto são os pilares que apoiam a nave principal da Igreja de Santa Maria de Belém. Para

além dos pilares, as zonas das torres e alas posteriores do museu da Marinha bem como a Casa Pia parecem ser as zonas mais afectadas na ocorrência de um terramoto, ver Figura 13. Salienta-se que as frequências obtidas são particularmente elevadas pelo que os sismos com epicentro afastado serão em princípio mais gravosos para esta estrutura.

Figura 13 – Estudo preliminar do conjunto monumental dos Jerónimos (a) modo de vibração 1 –  $f_1 = 3.05$  Hz e (b) modo de vibração 3 –  $f_3 = 3.93$  Hz
