# Análise das Técnicas de Construção Pombalina e Apreciação do Estado de Conservação Estrutural do Quarteirão do Martinho da Arcada

Luís Ramos<sup>1</sup>, Paulo B. Lourenço<sup>2, †</sup>

*Universidade do Minho, Departamento de Engenharia Civil  
Azurém, P – 4800-058 Guimarães, Portugal*

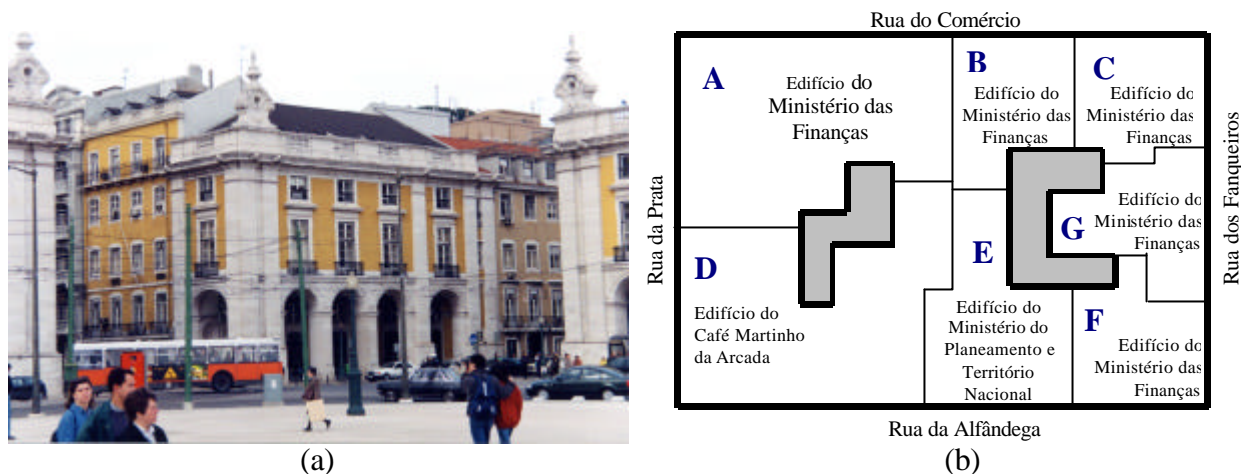
Figura 4 – Quarteirão em estudo: (a) visto da Praça do Comércio; e (b) disposição em planta dos edifícios

Os edifícios levantados estão, de uma maneira geral, em bom estado de conservação, exceptuando o Edifício C e parte do 5º andar do Edifício D. Verifica-se que todos os edifícios sofreram, em maior ou menor grau, sucessivas remodelações no decorrer do tempo e que alguns deles apresentam uma estrutura resistente completamente diferente da original.

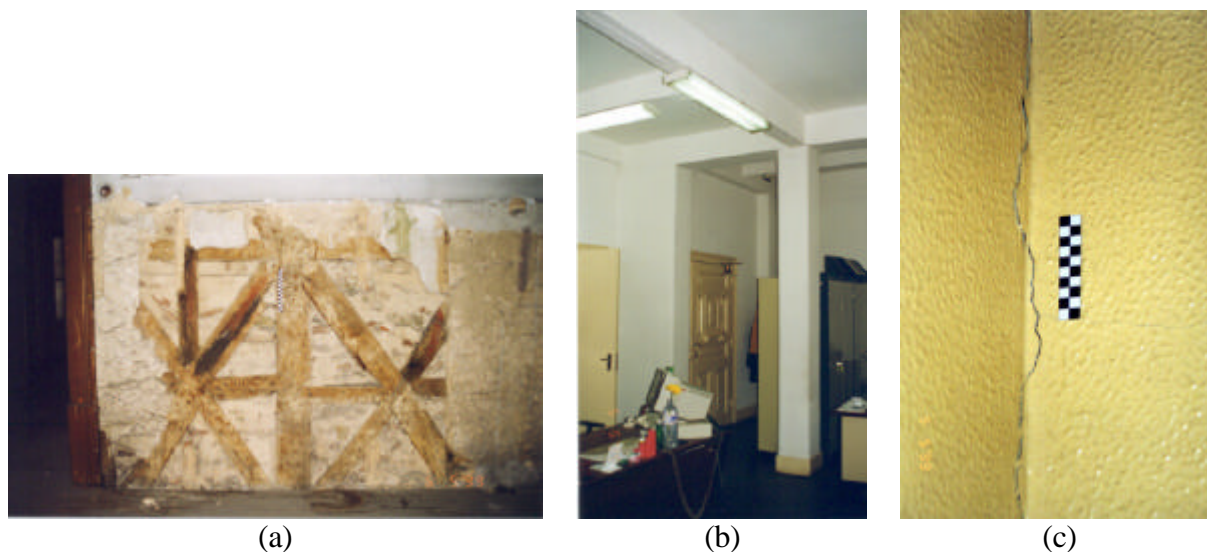
As dimensões dos elementos de madeira das paredes em frontal pombalino, encontrados no Edifício C (ver Figura 5 (a)) estão em correspondência com as dimensões típicas das construções pombalinas.

As vigas e pilares do edifício G formam uma estrutura bastante complexa, com vigas a apoiar noutras vigas e com pilares muito próximos uns dos outros, na Figura 5 (b). Nota-se que na época, o seu projecto de aditamento data de 1920, as técnicas do uso do betão armado ainda não estavam desenvolvidas.

Neste edifício, a incompatibilidade entre os materiais novos e os antigos é inevitável e pode ser observada na Figura 5 (c) que foca uma fenda vertical, correspondente à ligação de uma parede interior em alvenaria de tijolo furado, assente numa laje de betão armado, e uma parede exterior, em pedra argamassada.

Figura 5 – Levantamento do quartirão: (a) pormenor das paredes em frontal do edifício C; (b) pormenor da estrutura do edifício G; e (c) incompatibilidade de materiais

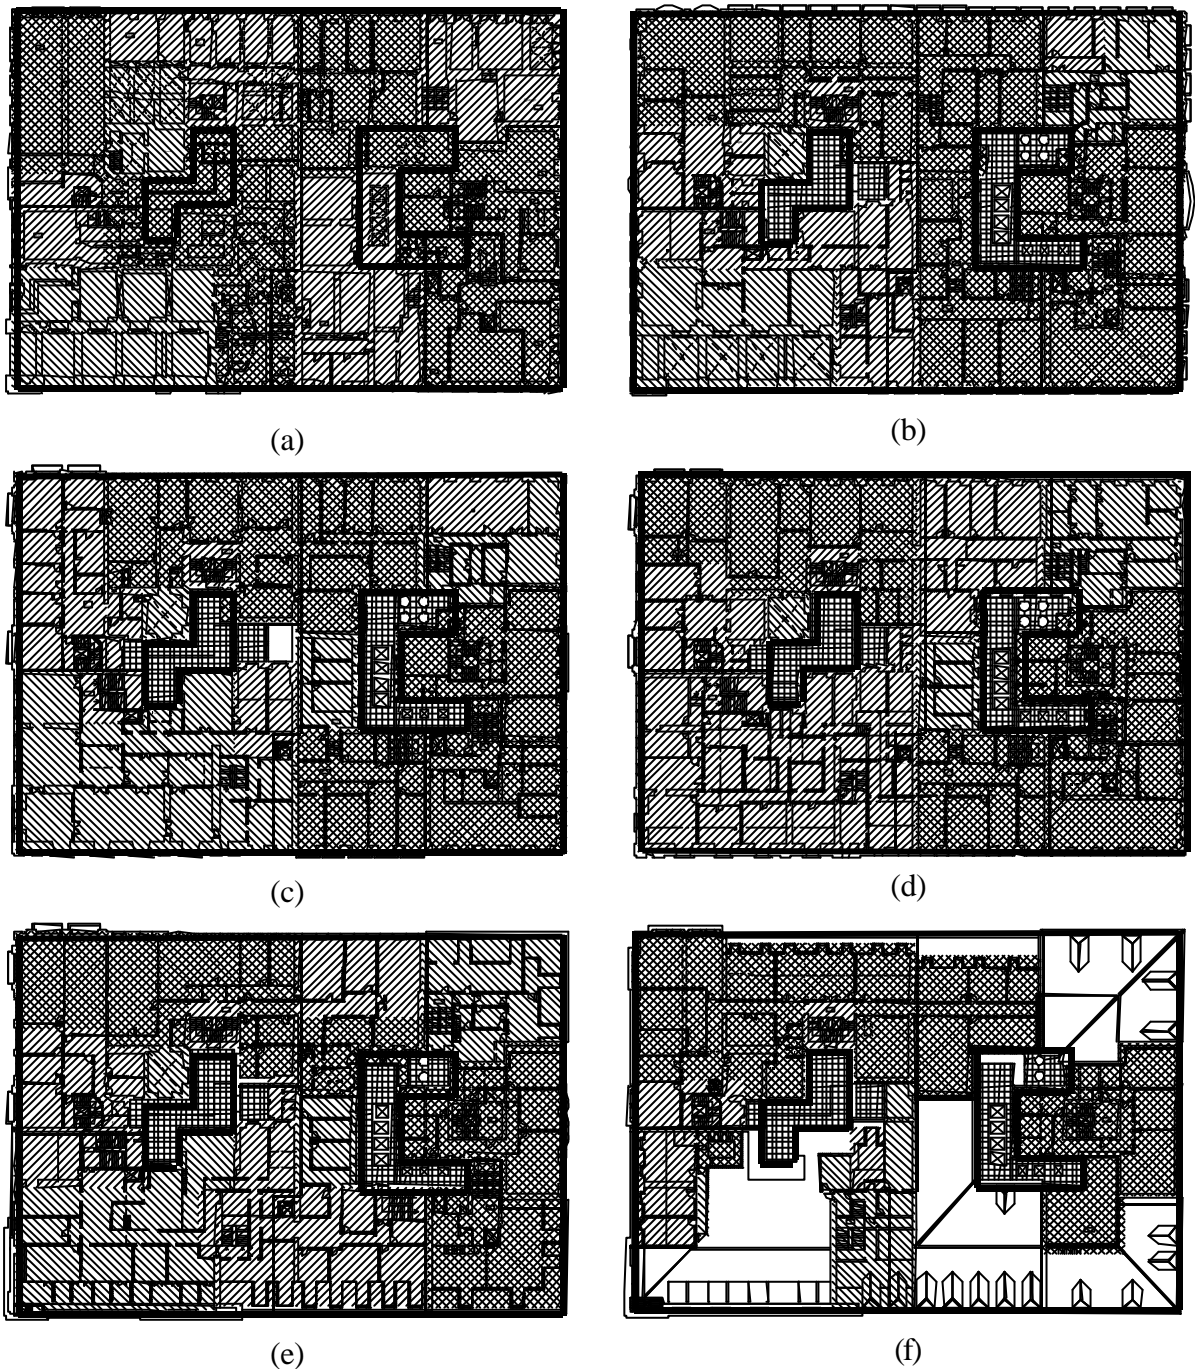
Figura 6 – Análise estrutural das zona com ou sem intervenções estruturais: (a) do r/c; (b) do 1º andar; (c) do 2º andar; (d) do 3º andar; (e) do 4º andar; e (f) do 5º andar

- Em média, mais de 50% do sistema estrutural do quarteirão foi profundamente alterado (ver Tabela 3) e apenas cerca de 20% do sistema estrutural se encontra ainda na sua configuração inicial;

- Como também se pode verificar na Tabela 3 e na Figura 6 (b), no 1º andar cerca de 60% da estrutura sofreu intervenções estruturais profundas. Contudo, cerca de 20% da sua estrutura ainda apresenta a sua configuração inicial;
- No caso do 3º andar (ver a Tabela 3 e a Figura 6 (d)), 42% da estrutura encontra-se profundamente alterada, ao passo que apenas cerca de 13% continua sem intervenções estruturais;
- Os pisos com maior número de intervenções estruturais são o 3º e 5º piso (ver a Tabela 3 e a Figura 6 (b) e (f));
- Finalmente, o piso com maior percentagem da estrutura sem intervenções estruturais é o 2º piso (ver a Tabela 3 e a Figura 6 (c)).
