PATOLOGIAS DAS FUNDAÇÕES

FUNDAÇÕES SUPERFICIAIS

FUNDAÇÕES PROFUNDAS

Louis **LOGEIS**

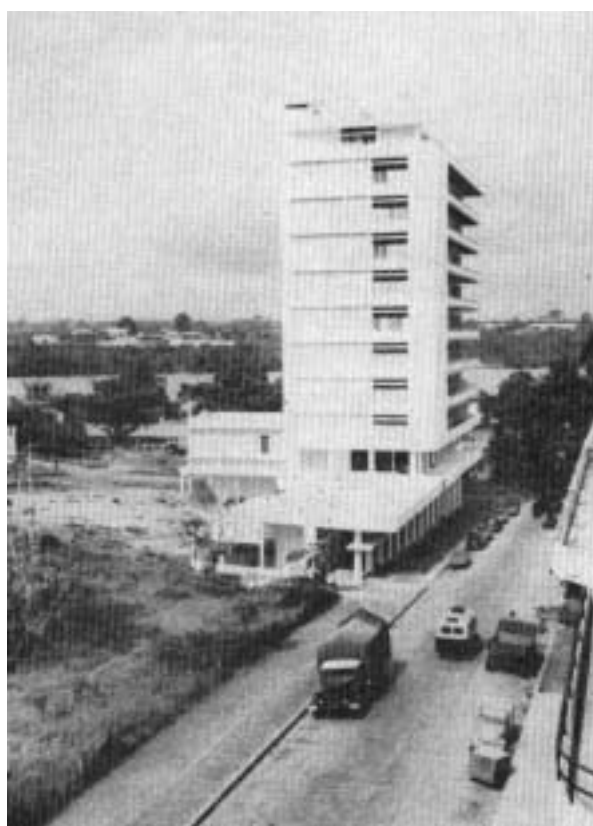
Este imóvel (fig. 1), construído em 1955, incluía dois corpos juntos : uma construção com doze níveis e uma construção com dois níveis. Durante os trabalhos de construção, manifestou-se um assentamento da construção mais baixa; a vistoria revelou que este tinha sido fundado em parte sobre aterro.

Fig. 1 – A construção baixa estava parcialmente edificada sobre aterro

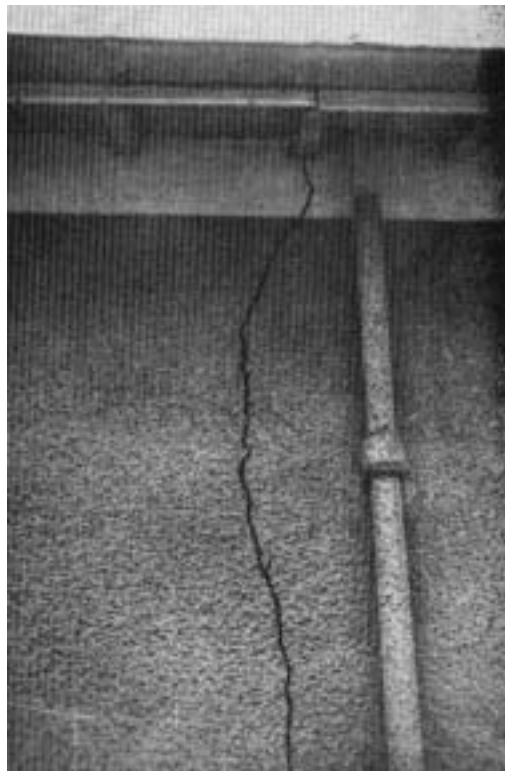
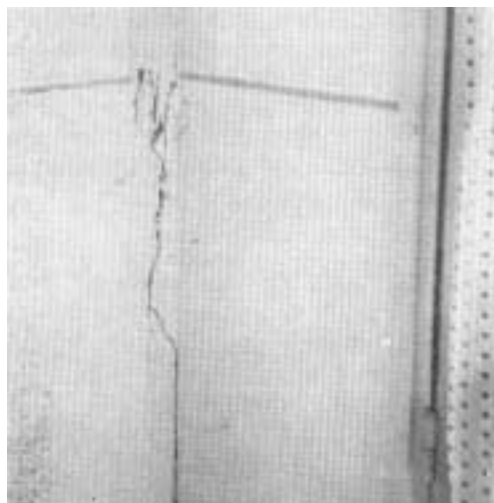
Um terceiro exemplo mostra o risco que se corre ao edificar-se, com vários anos de intervalo, dois edifícios lado-a-lado, sobre um aterro insuficientemente consolidado : há uma dezena de anos, numa cidade do Sueste, iniciou-se a construção de um imóvel sobre um aterro de 3 a 4 m de espessura, com cerca de dez anos de execução. Dois anos mais tarde, encarou-se a edificação de um pavilhão no terreno vizinho e, depois de acordo entre os dois proprietários, decidiu-se que a empena do antigo imóvel passaria a ser comum e serviria de apoio aos pavimentos da construção nova. Para se ter em conta o acréscimo de cargas, a sapata dessa empena foi alargada por recalçamento, executado por troços. Pouco tempo depois da construção do pavilhão, apareceram fissuras no edifício antigo, na junção entre a empena comum e as paredes perpendiculares (fig.3).

Neste caso, sob a acção das cargas transmitidas pelas fundações do edifício antigo, o aterro tinha realizado grande parte do seu assentamento. As novas cargas devidas ao pavilhão provocaram, apesar do cuidado em se executar o recalçamento, um assentamento suplementar sob as fundações da empena comum, onde a fissuração foi constatada.

Fig. 3 – Fundações sobre aterro : apareceram fissuras após a construção de um pavilhão vizinho

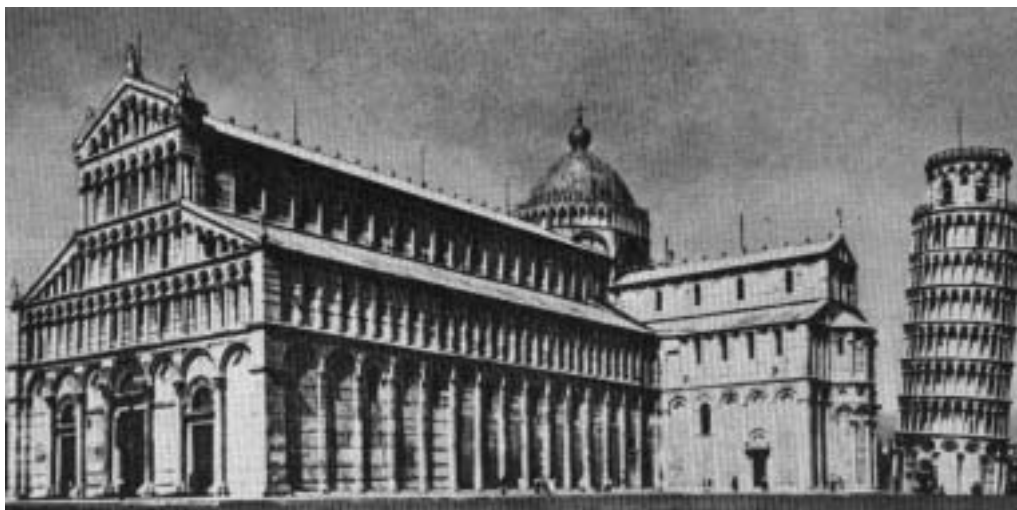
Fig. 4 – Exemplo de fundação sobre terreno compressível : a Torre de Pisa

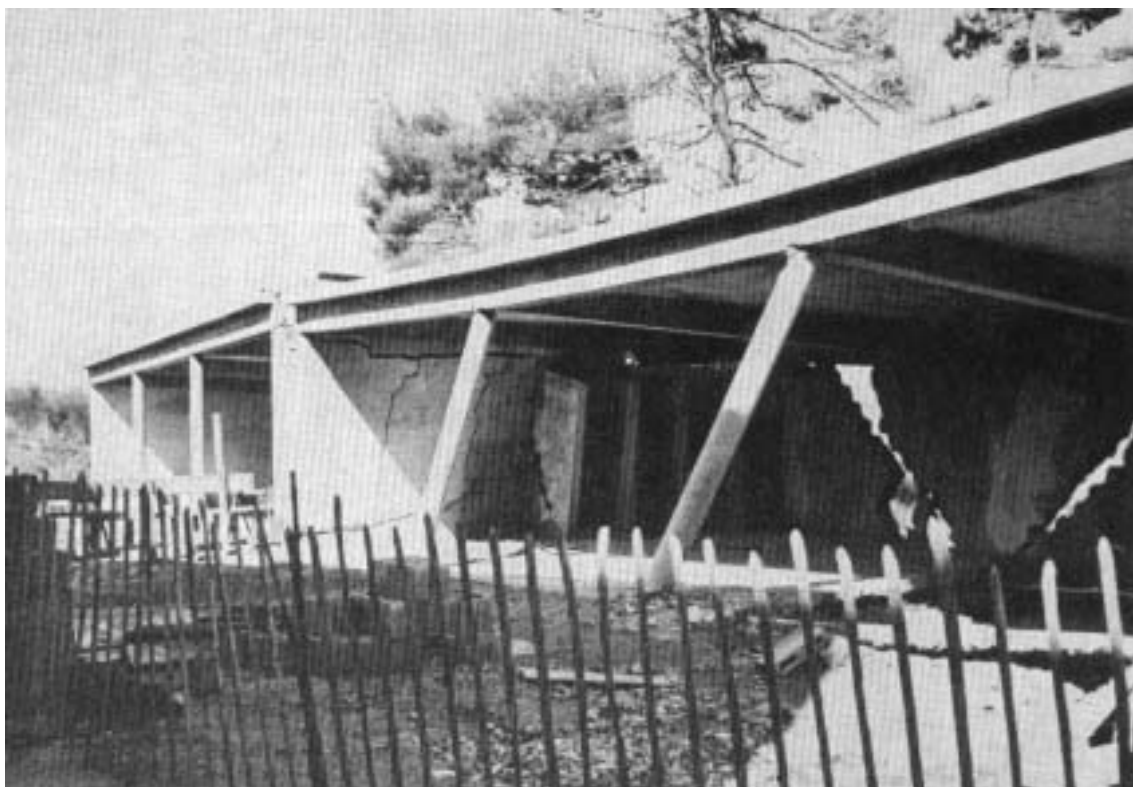
Como o telheiro era uma obra ligeira, os construtores não consideraram necessário descer as fundações até um terreno não remexido; as sapatas dos pilares foram, portanto, fundadas sobre aterro. No ponto mais alto, pelo contrário, algumas foram ancoradas na marga.

Fig. 6 , 7, 9 e 10 – Estas ilustrações mostram a fissuração, e depois o afundamento de um telheiro de escola fundado sobre aterros de espessura variável

Após um muito prolongado período de chuva, abriram-se fendas no terreno e na laje do telheiro. A princípio limitadas a 4 ou 5 cm, estas fendas aumentaram com a chuva; o deslocamento horizontal, rapidamente, atingiu os 30 cm. E o aterro assentou 80 cm, o que provocou a ruína do telheiro.

A ancoragem das sapatas de fundação na camada de marga, a uma profundidade suficiente para se resguardarem da plastificação, teria permitido evitar-se a ruína do telheiro; a estabilidade do aterro, pelo contrário, só poderia ter sido assegurada pela dupla condição de se prever, a montante, um dreno, para evacuar as águas superficiais, e, sobre a plataforma, um revestimento suficientemente estanque, para impedir a infiltração das águas da chuva.

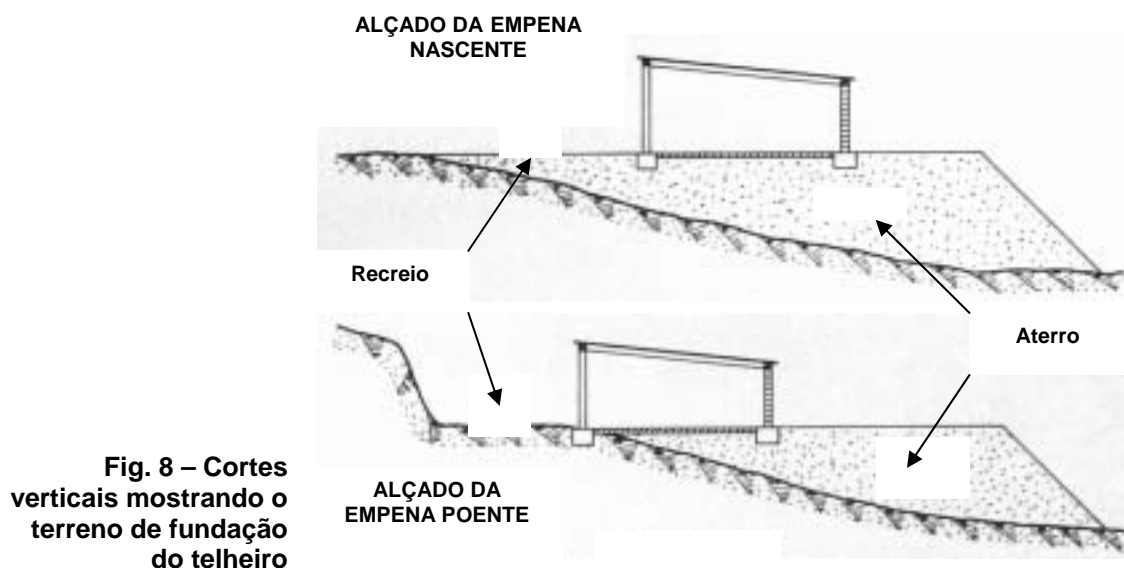
plastificadas pela humidade que as chuvas mantiveram no aterro, e cuja importante carga favoreceu o escorregamento do terreno natural.

Fig. 8 – Cortes verticais mostrando o terreno de fundação do telheiro

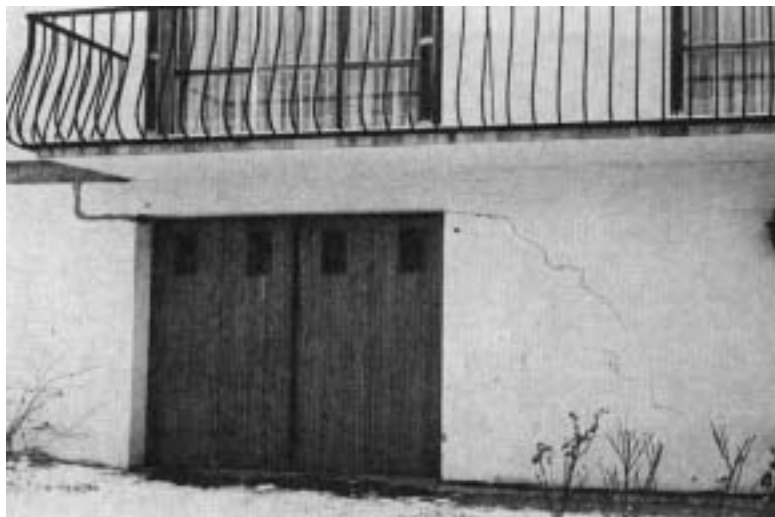
A figura 11 mostra uma fissura inclinada, num pavilhão fundado, num terreno inclinado, por meio de sapatas contínuas assentes sobre argila. Nenhum dispositivo foi previsto para afastar as águas de escoamento superficial das fundações. Estas acumularam-se ao longo de um ângulo do pavilhão. Toda a parte correspondente das sapatas assentou, provocando a fissuração das paredes térreas.

**Fig. 11 –
assentamento do ângulo
de um pavilhão sob a
acção das águas de
infiltração**

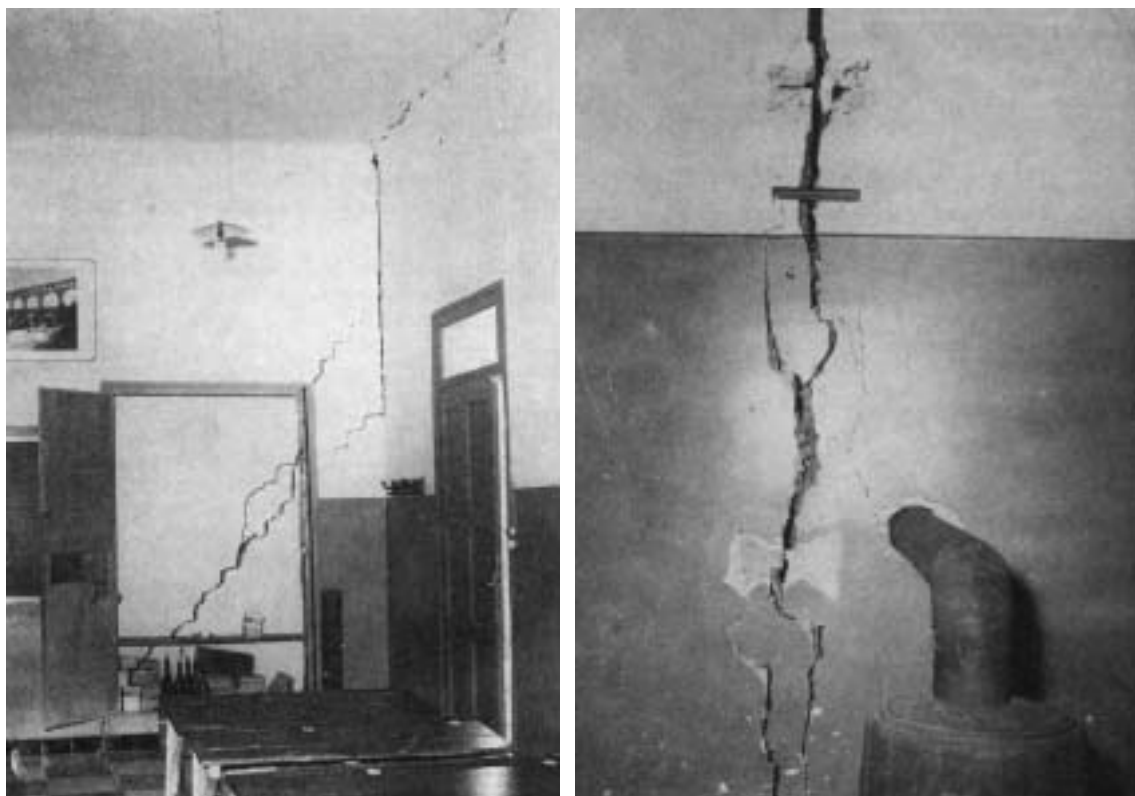
Fig. 12 e 13 – Fissuras nas paredes de um grupo escolar fundado sobre um terreno argiloso e inclinado, sem nenhum dispositivo de evacuação das águas pluviais

As figuras 12 e 13 mostram uma fracção das desordens que afectara, há pouco mais de dez anos, um grupo escolar. Não só as paredes interiores, mas igualmente as lajes, foram atravessadas por fissuras que atingiram os 4 cm. A edificação estava construída sobre um

terreno argiloso inclinado, e não foi previsto nenhum ramal de escoamento para as águas pluviais, que eram assim rejeitadas ao longo da fachada a jusante. Foram, simultaneamente, um escorregamento e um assentamento do terreno de fundação das fundações, situadas sob esta fachada, que provocaram a fissuração dos pavimentos e das paredes. A construção de cintagens transversais ligando as duas fachadas, situadas sobre as paredes interiores teriam, certamente, diminuído em grande parte a importância das desordens. Faltou prever-se um sistema de escoamento para as águas pluviais e cintar a edificação com travamentos horizontais e verticais.

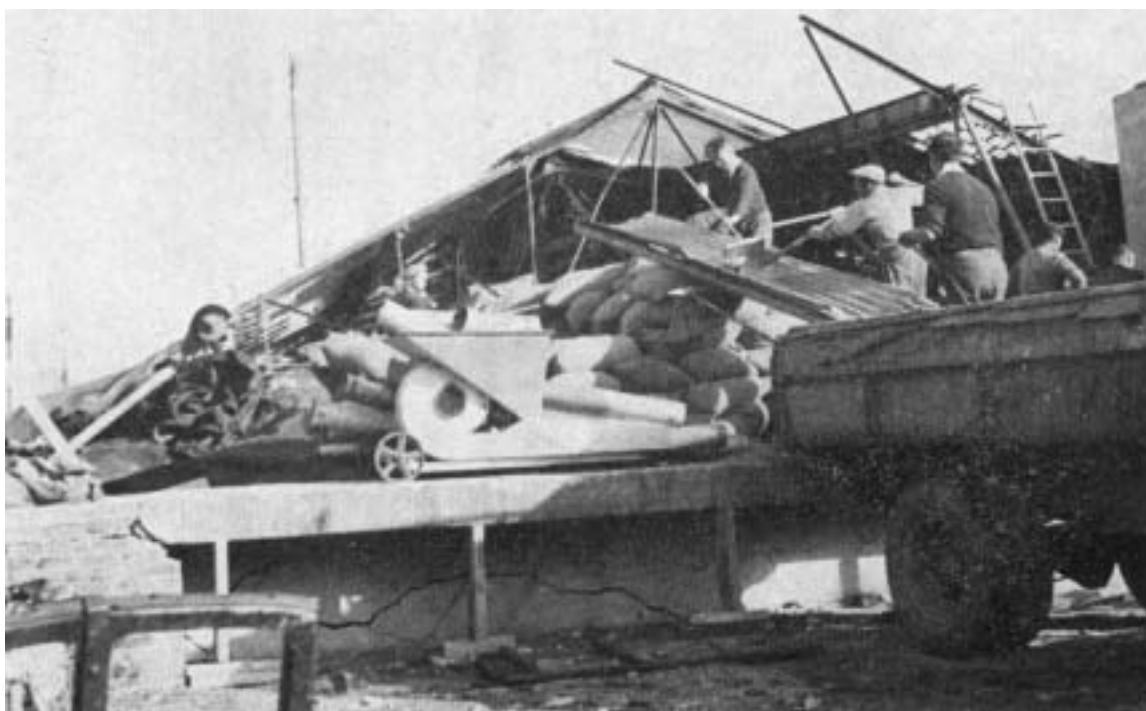
Terceiro exemplo : foi certamente a um aparecimento accidental de água que se deve atribuir a ruína de um armazém de trigo no norte de França (fig. 14). Esta obra comportava um pavimento em betão armado repousando sobre uma quadrícula de pilares espaçados de 3 m, em ambos os sentidos. Estes pilares estavam fundados sobre sapatas isoladas em betão armado, que desciam até cerca de 80 cm abaixo do nível do solo, constituído por argila. É verdade que estas sapatas exerciam sobre o terreno de fundação uma carga bastante importante, mas esta razão não chega para explicar o sinistro. É mais certo que um aparecimento de água tenha deslavado o terreno sob uma sapata, a qual se afundou brutalmente. De pórtilo em pórtilo, o movimento estendeu-se às sapatas vizinhas, desorganizando o pavimento e produzindo a ruína total da obra.

Fig. 14 – Desmoronamento de um armazém para trigo fundado sobre um terreno molhado por infiltrações de água

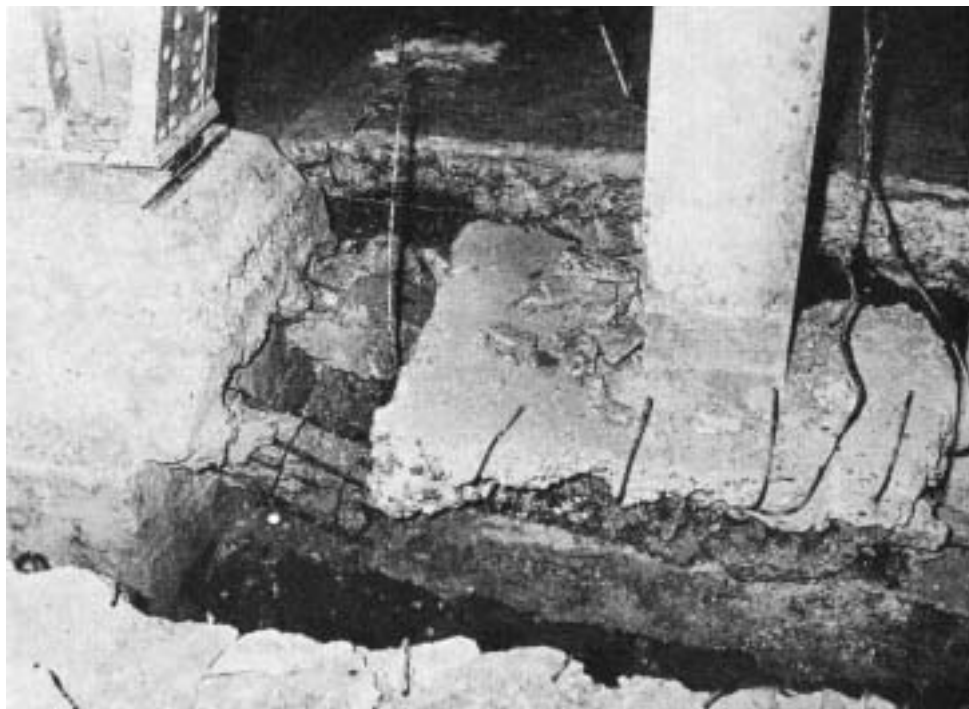
Os tirantes dos arcos metálicos foram puxados para baixo e sofreram importantes deformações (fig. 19).

Fig. 19 – Danos sofridos pelos tirantes dos arcos, solidários com as sapatas das tribunas

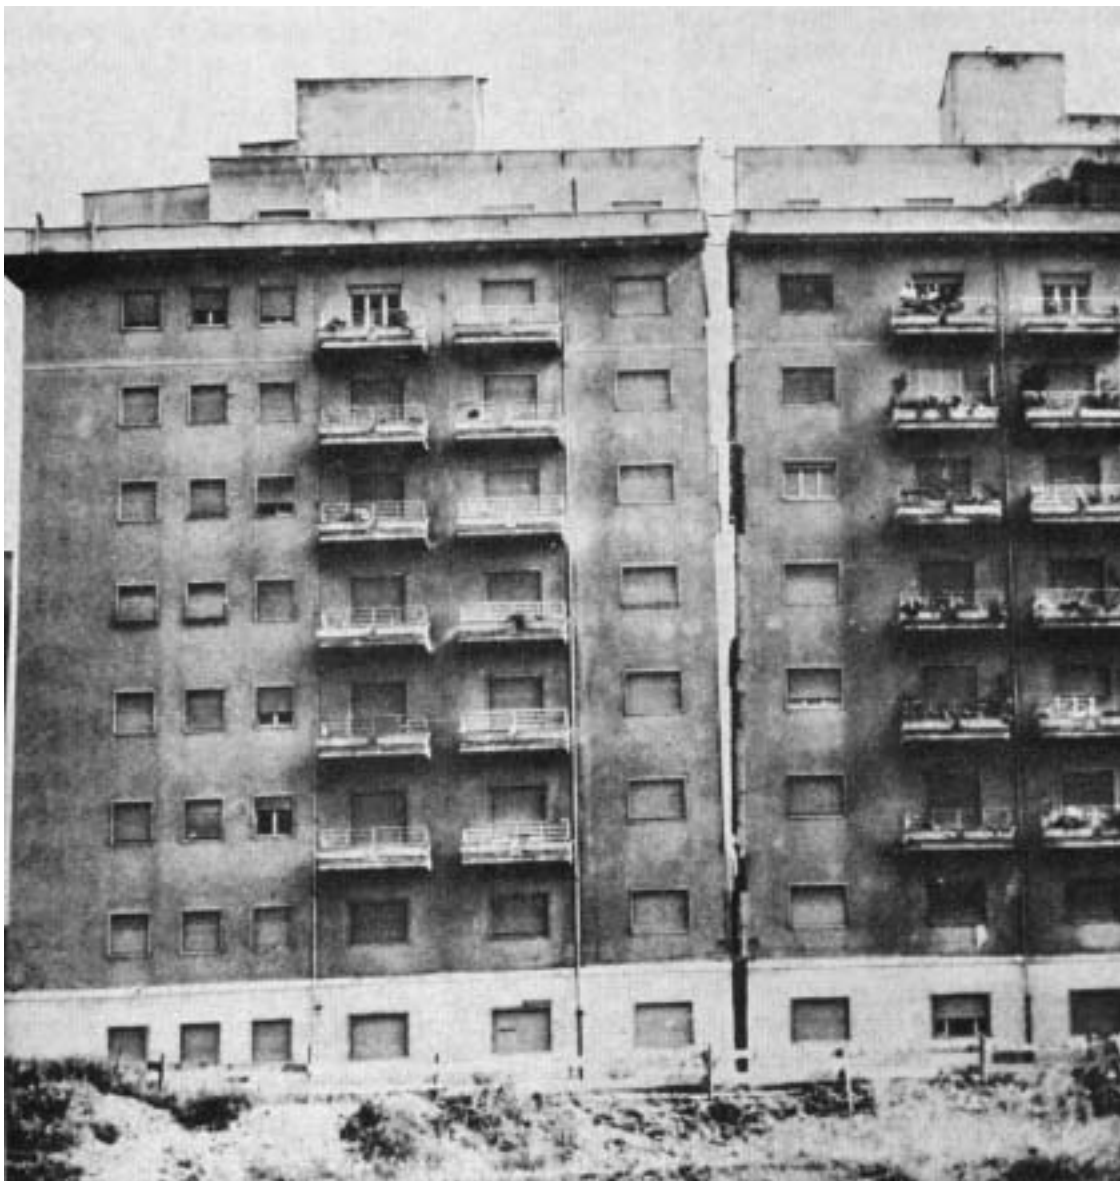
- Se a obra for monolítica, ela inclinar-se-á em conjunto, como já vimos, no capítulo dos aterros, para o imóvel da fig. 5;
- Se a construção não for rígida, fissurará, podendo mesmo partir-se;
- Se tiver uma junta de dilatação, esta poderá abrir como mostra a figura 23 : no imóvel em questão, a junta abriu cerca de 1 m , ao nível do terraço.

Fig. 23 – Abertura da junta de dilatação de um imóvel fundado superficialmente sobre terrenos muito compressíveis

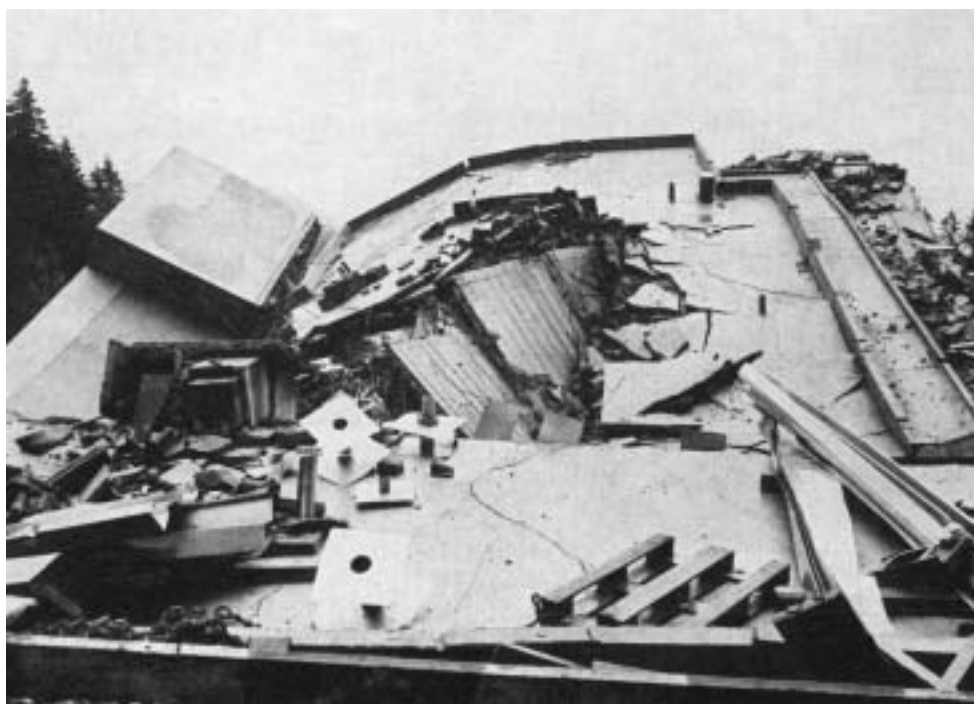
Em terrenos inclinados (é o caso da figura 26), as mesmas precauções devem ser tomadas para se evitar um acidente análogo ao que sucedeu, há dez anos, na Suíça e de que a figura 27 mostra os resultados : os escombros que se vêem nesta fotografia pertencem a um hotel que ruiu durante a sua construção, quando dois pisos estavam construídos; depois da vistoria, o sinistro foi atribuído ao deslizamento de uma sapata de fundação.

Fig. 27 – O deslizamento de uma sapata sobre um terreno inclinado provocou a ruína total deste hotel em construção

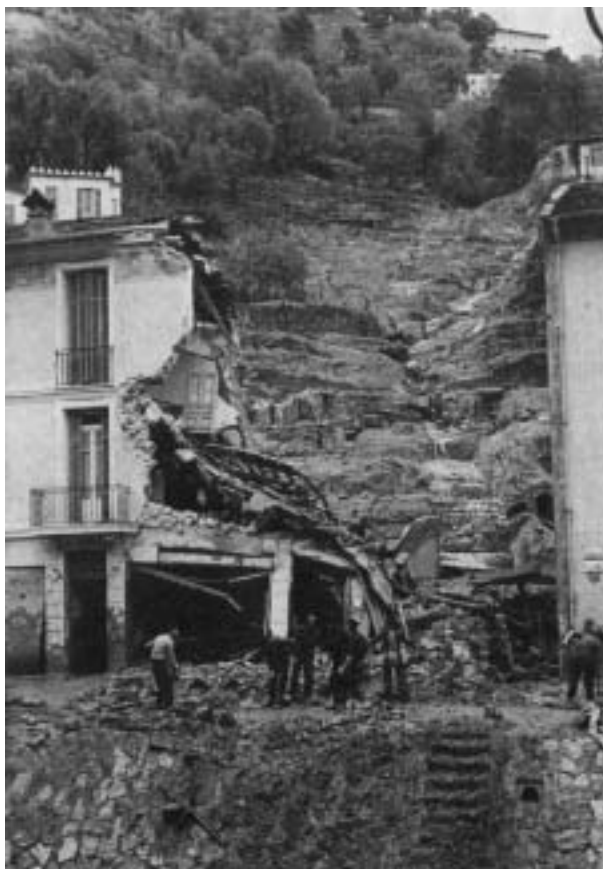
Foi devido a uma instabilidade superficial do solo à superfície que se produziu um sinistro, há perto de vinte anos, na zona da Côte d'Azur, que fez 11 mortos e 35 feridos. Os prejuízos materiais também foram consideráveis : 15 casas inteiramente destruídas, 40 parcialmente, sem contar com as culturas levadas e com a vegetação arrancada (fig. 28). O terreno, em pendente acentuada, era constituído por grês compacto cuja camada superficial tinha sofrido as alterações provocadas pelo tempo. Foi nesta última camada que foram fundadas as casas, construídas na

Fig. 28 – Deslizamento de terrenos na sequência de chuvas torrenciais

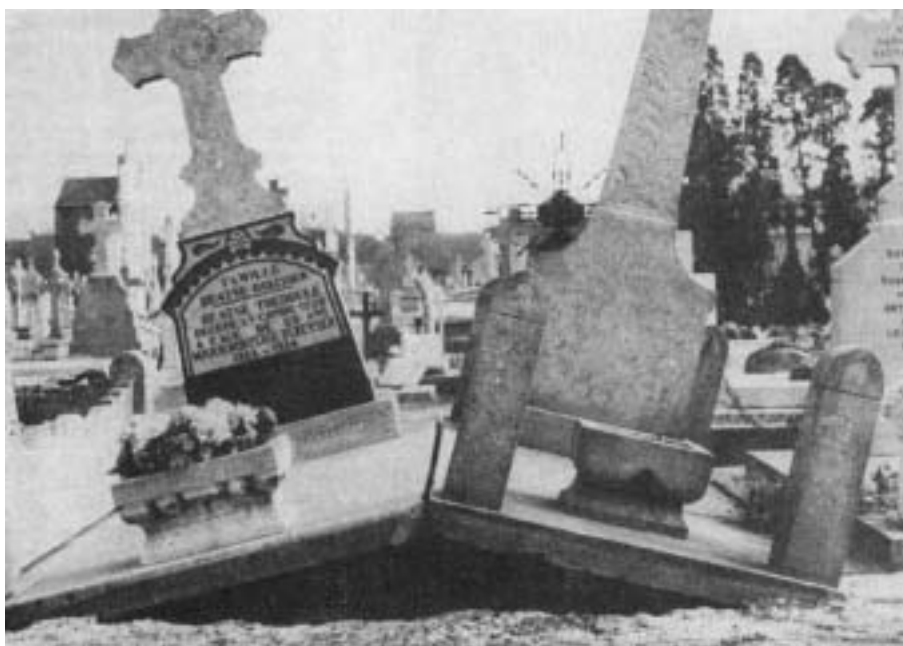
A figura 29 representa as importantes desordens sofridas pelo cemitério de Vieux-Condé em consequência de fenómenos de compressão.

Fig. 29 – Desordens afectando um cemitério na sequência de compressões devidas a movimentos mineiros

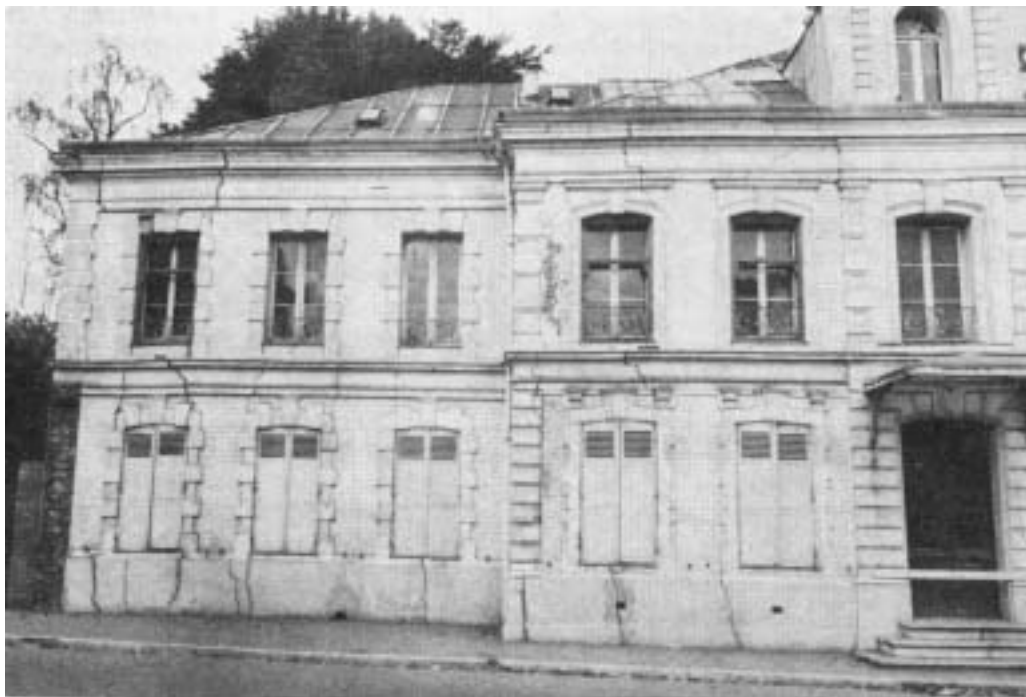
A figura 30 representa uma casa de engenheiros em Marles, que sofreu fracos abatimentos, mas extensões muito graves, cuja direcção principal é grosseiramente paralela à fachada do imóvel.

Fig. 30 – Imóvel fundado numa zona de extensão

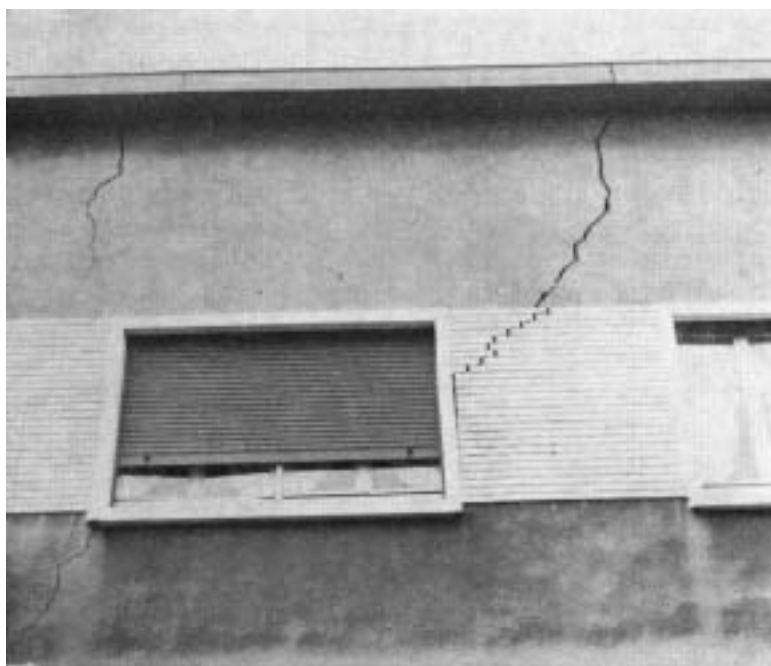
A figura 31 representa uma casa em Bruay, construída em 1958, exactamente sobre a Falha de Ruitz, limitando o deslizamento. Esta falha é aproximadamente perpendicular à fachada.

Fig. 31 – Casa construída sobre uma falha

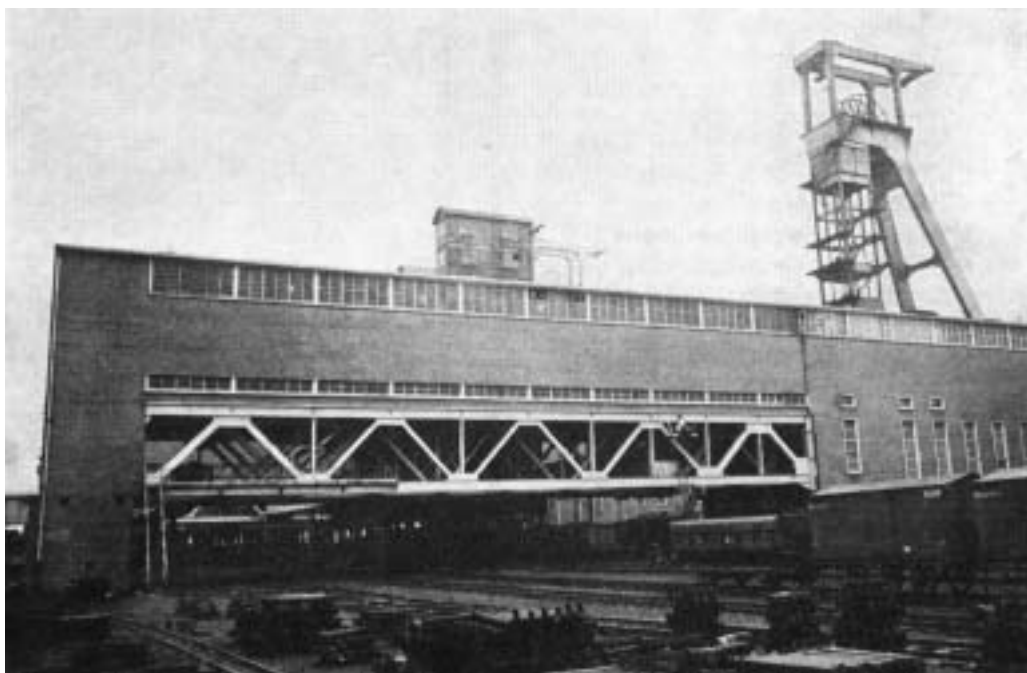
As figuras 32 e 33 respeitam ao centro n.º 2 de Auchel. Os poços estão protegidos por um "stot". As bocas dos poços afastaram-se de 40 a 50 cm e o encontro da viga metálica (formando ponte) de 70 a 80 cm. As explorações levadas a cabo na bordadura do "stot" provocaram extensões muito importantes que se traduziram pelo movimento relativo do apoio da viga, movimento muito visível na fotografia 33.

Fig. 32 – Sob a acção de movimentos mineiros, a viga metálica formando ponte sofreu, em relação ao seu encontro, um importante movimento horizontal

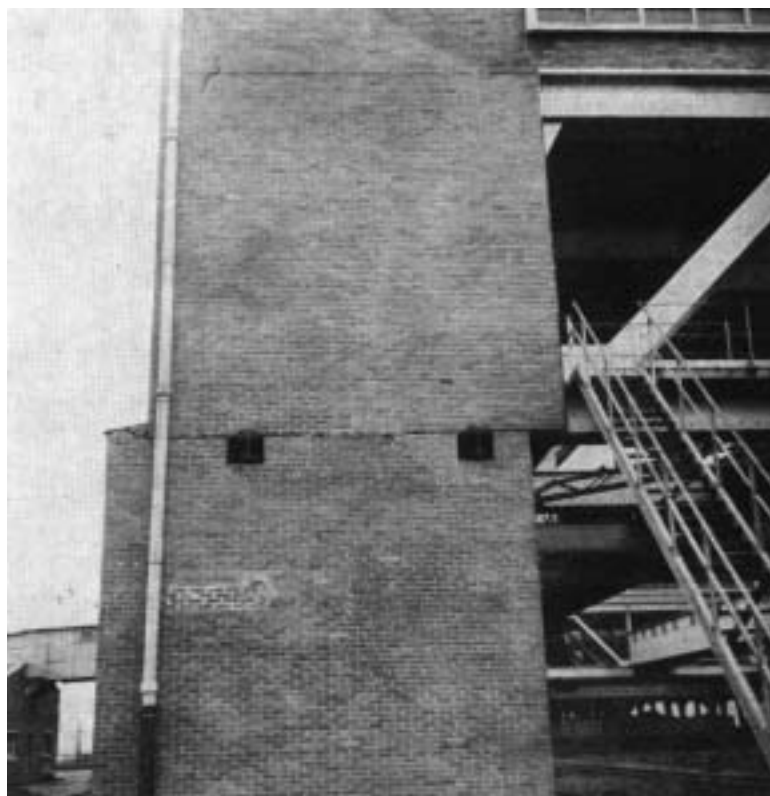
**Fig. 33 – Pormenor do apoio da viga.
NOTA : a prumada de águas pluviais foi deslocada posteriormente**

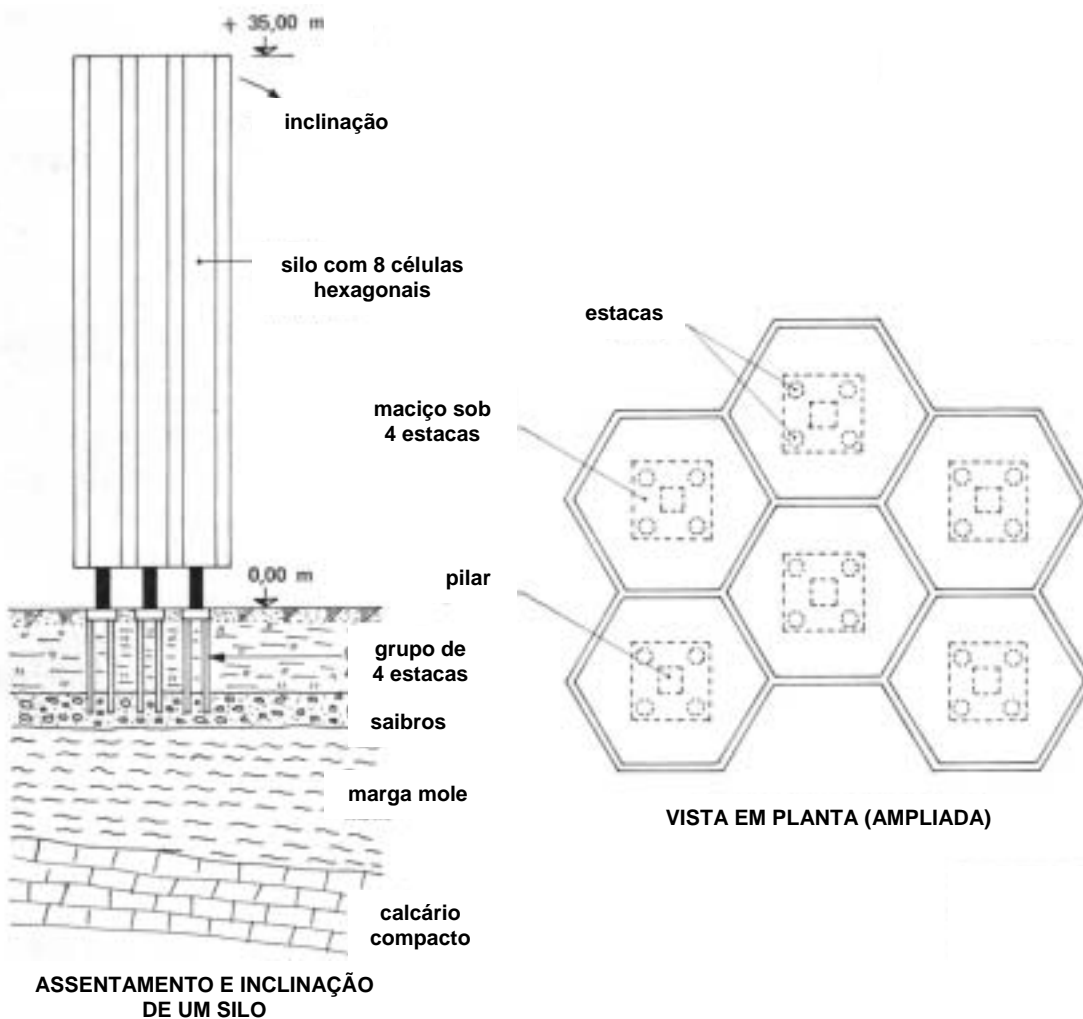
Fig. 3 – Inclinação de um silo de células hexagonais

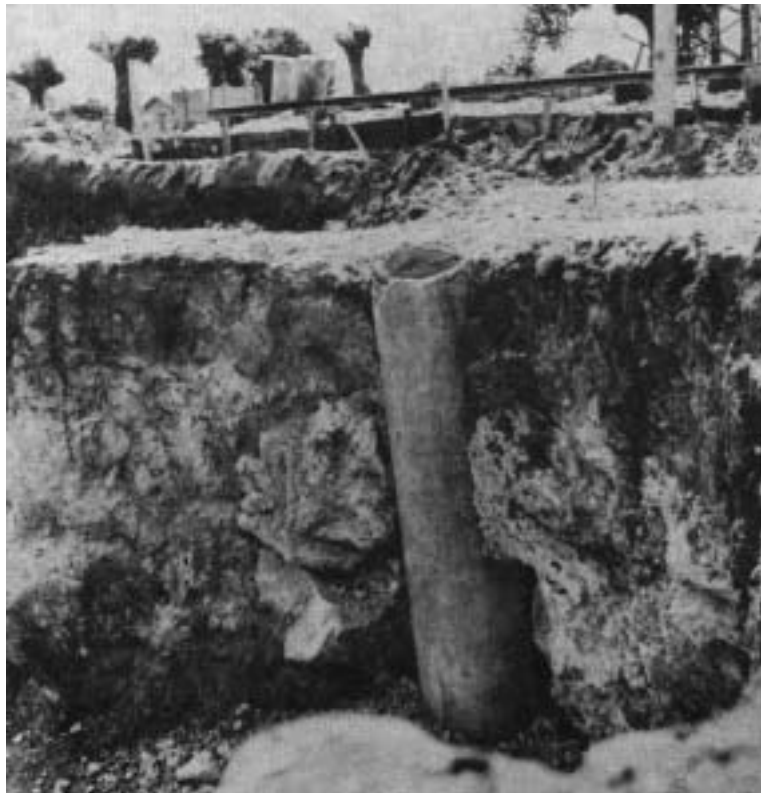
Fig. 4 – Desaprumo de uma estaca

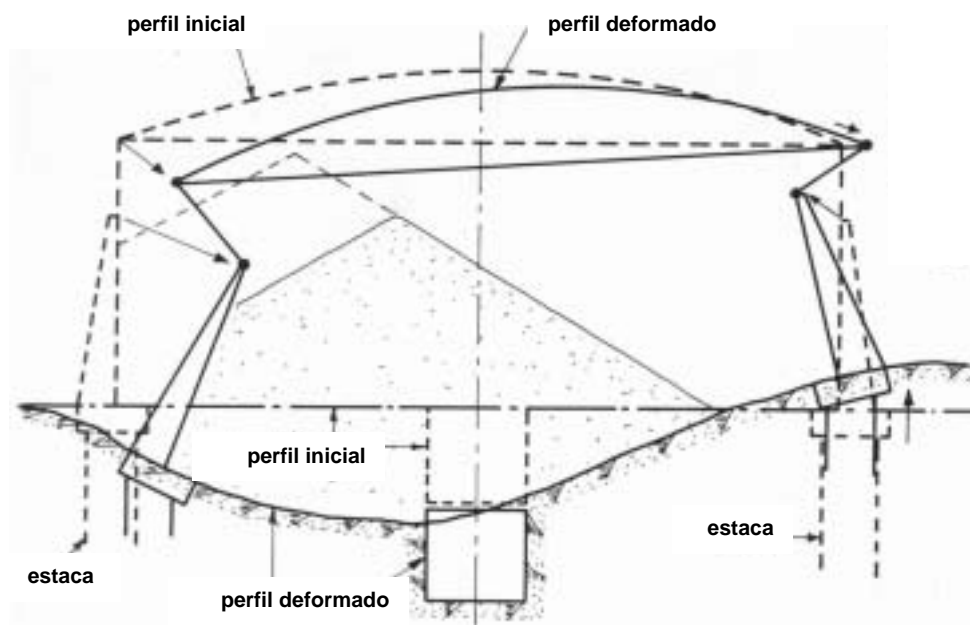
Pouco tempo depois do armazenamento de um primeiro stock de adubo ao longo da fachada norte, a parede da fachada carregada inclinou-se **para o interior**, tomando uma inclinação de cerca de 15 cm. O esquema do edifício deformado está representado na figura 15. A abóbada, que repousava sobre os contrafortes por intermédio de pilaretes em betão armado, só parcialmente acompanhou o movimento, porque estava ligada aos contrafortes da outra fachada. Os pilaretes foram assim solicitados por importantes esforços de flexão composta : apareceram fissuras, que atingiam por vezes 5 cm, nalguns deles. Foi necessário escorar com urgência a abóbada (fig. 16).

Fig. 15 – Armazem de adubos : esquema das deformações

O somatório destas causas (atrito negativo, impulso horizontal, erro nas hipóteses de cálculo) provocou a rotura nas estacas interiores, fazendo a parede de fachada inclinar-se sobre o adubo. Uma sondagem permitiu verificar a rotura de uma estaca por compressão à profundidade de 2 m abaixo da sapata.

Os trabalhos de reparação, que só podiam ser feitos pelo exterior (a fim de não danificar o revestimento asfáltico interior e de não interromper a utilização do armazém), consistiram em recalçar as sapatas dos contrafortes por meio de maciços em betão, que substituíram as estacas, fundados sobre os aluviões areno-sabrosos.

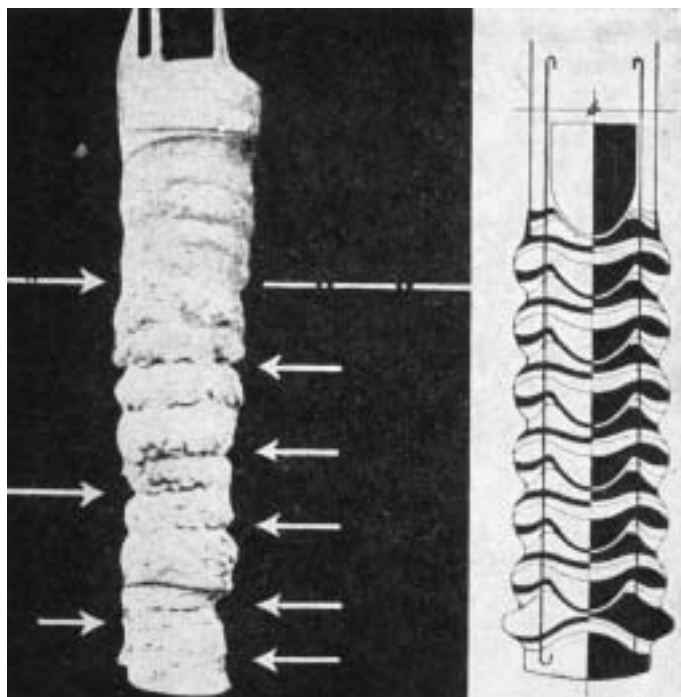
Fig. 25 – Betão demasiado seco despejado de muito alto

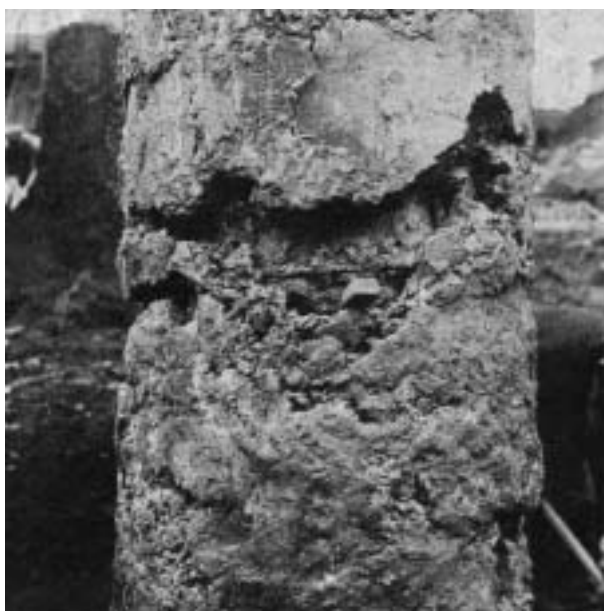
Fig. 27 – Estaca moldada mostrando cavernas. Betão demasiadamente seco.

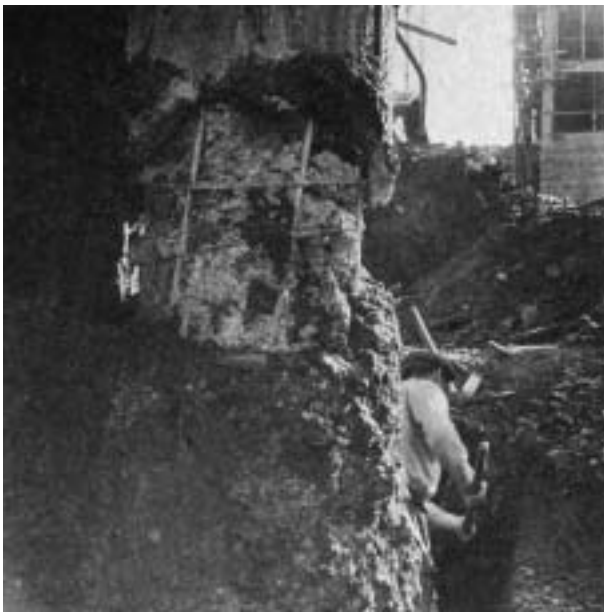
Fig. 29 – Estaca moldada mostrando cavernas. Betão demasiadamente seco

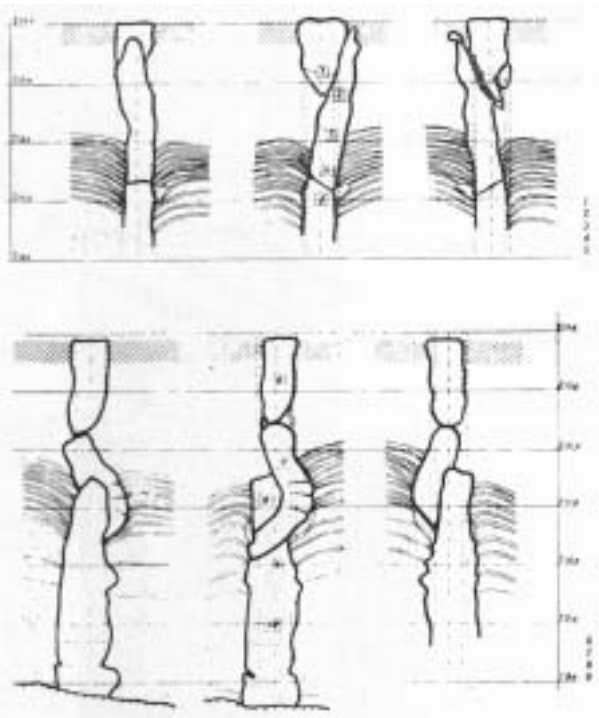
Fig. 30 – Estacas com tubo recuperado executadas através de vasas

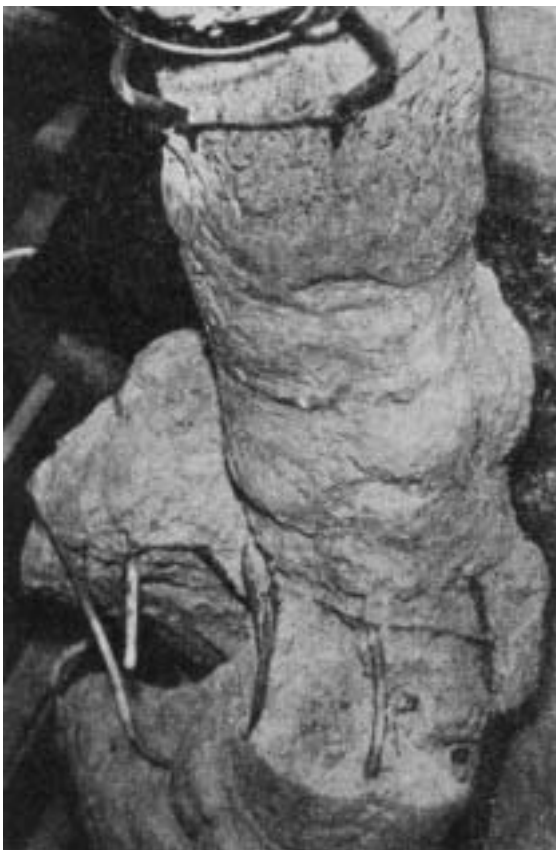
Fig. 31 – Estaca com tubo recuperado executada através de vasas

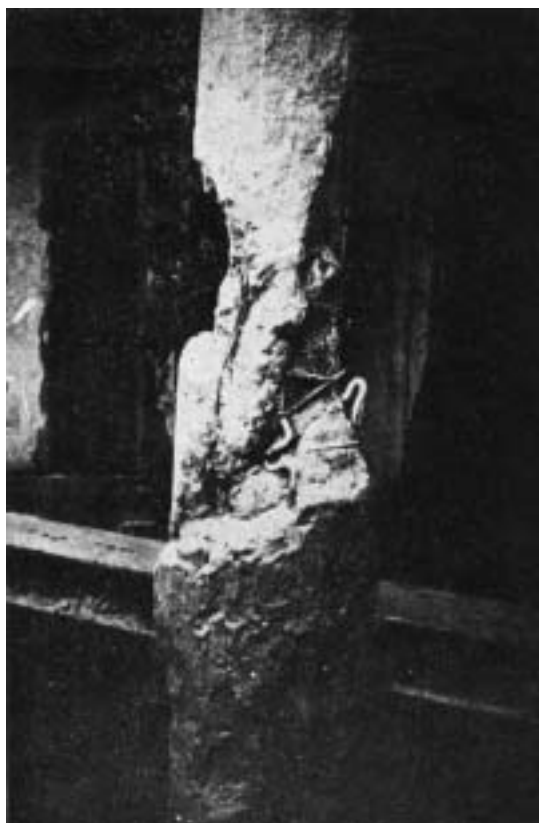
Fig. 32 – Estaca de ensaio (moldada no solo) esmagada durante a carga

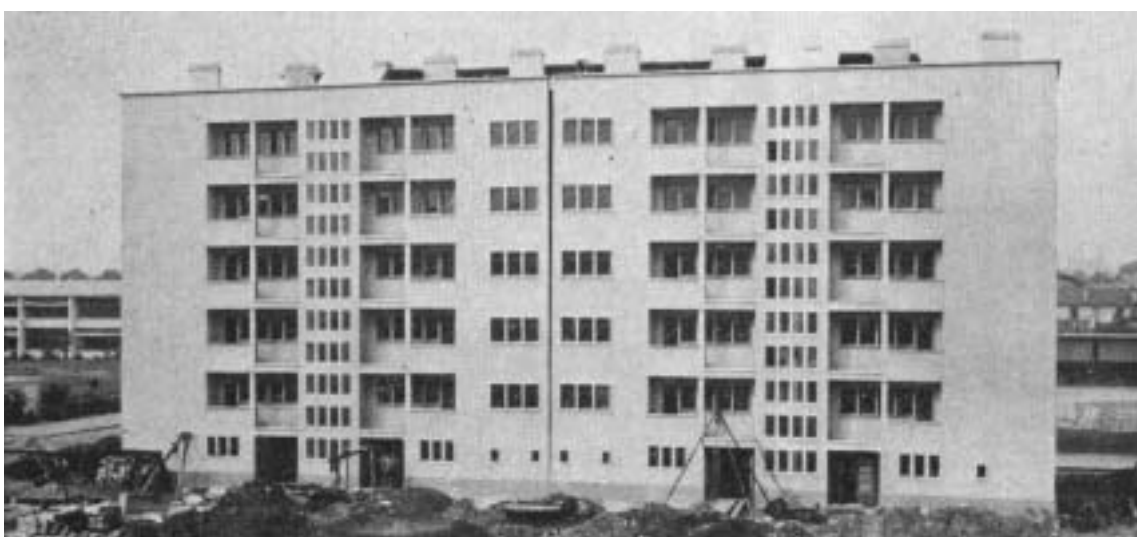
Fig. 33 – Vista de um imóvel. Abertura da junta

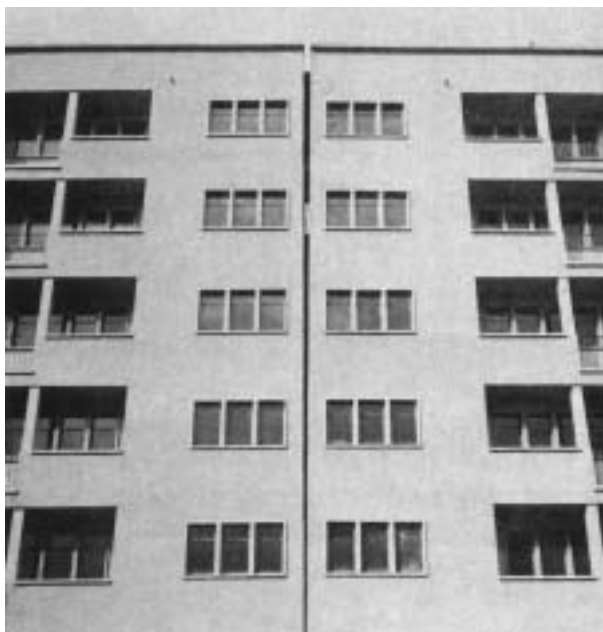
Fig. 34 – Pormenor da junta

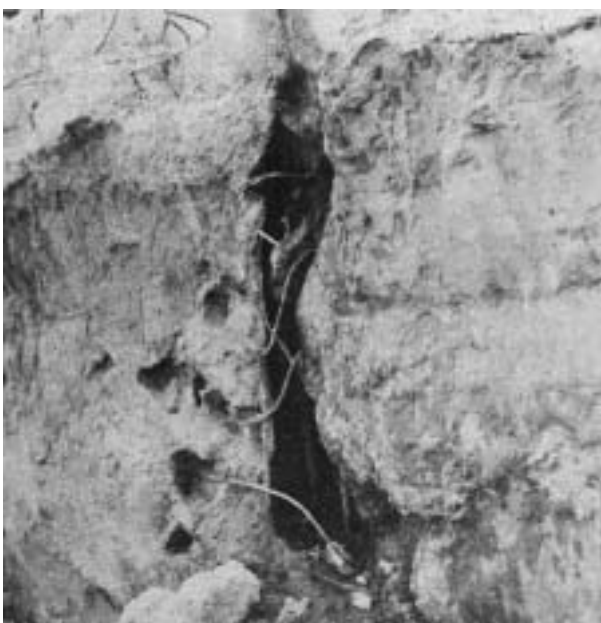
Quanto à figura 41, ela mostra uma parede moldada executada (poder-se-ia quase dizer massacrada) por uma empresa que começava a trabalhar com este tipo de técnicas.

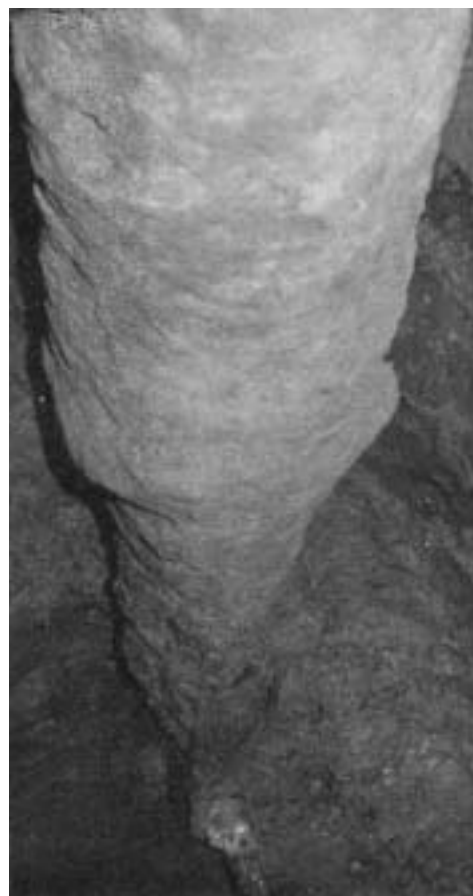
Fig. 42 – Estaca «dilatada» desguarnecida

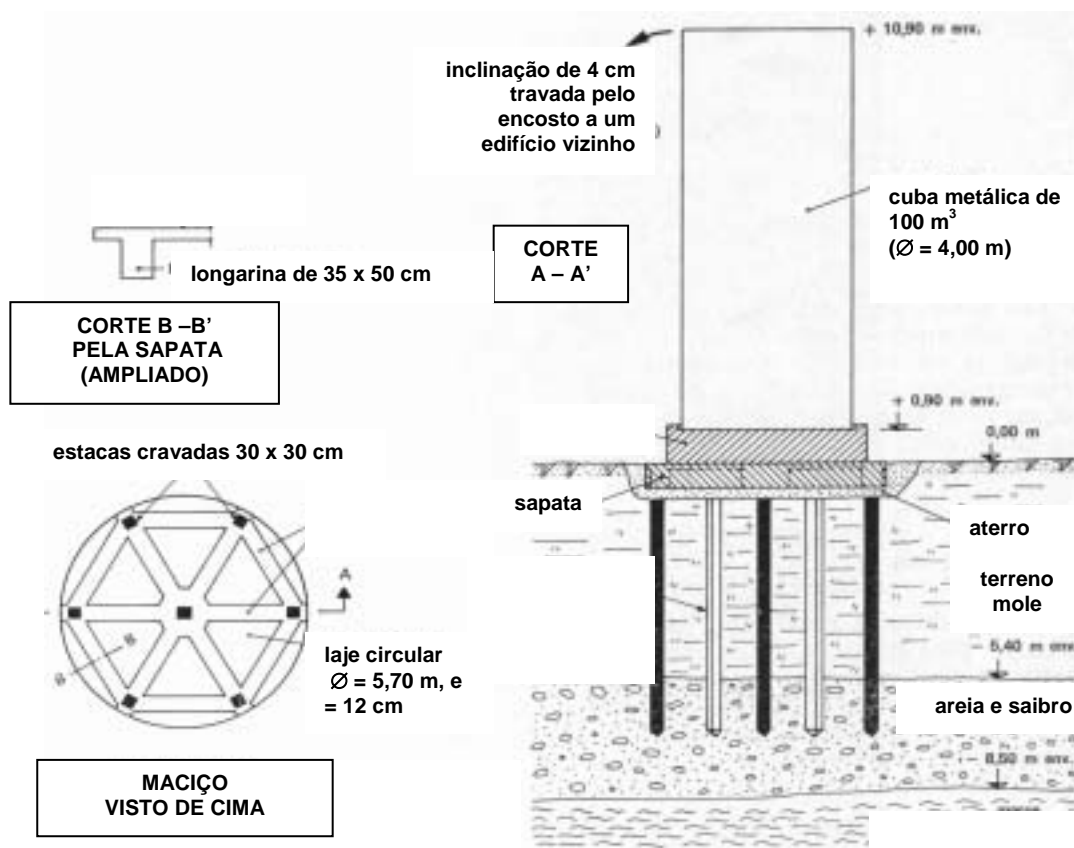
Fig. 44 – Inclinação de uma cuva assente sobre aterro

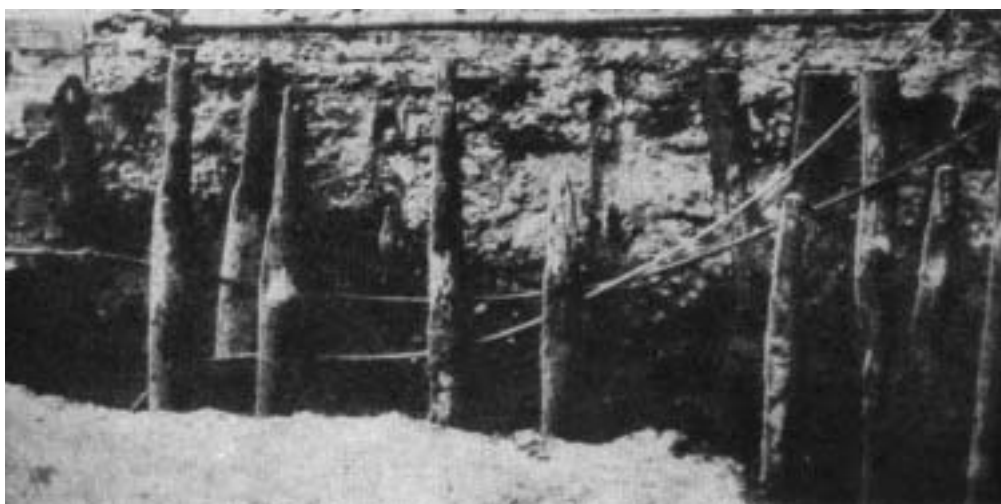
Fig. 45 – Apodrecimento de estacas em madeira
