PATOLOGIAS DAS FUNDAÇÕES

FUNDAÇÕES SUPERFICIAIS

FUNDAÇÕES PROFUNDAS

Louis **LOGEIS**

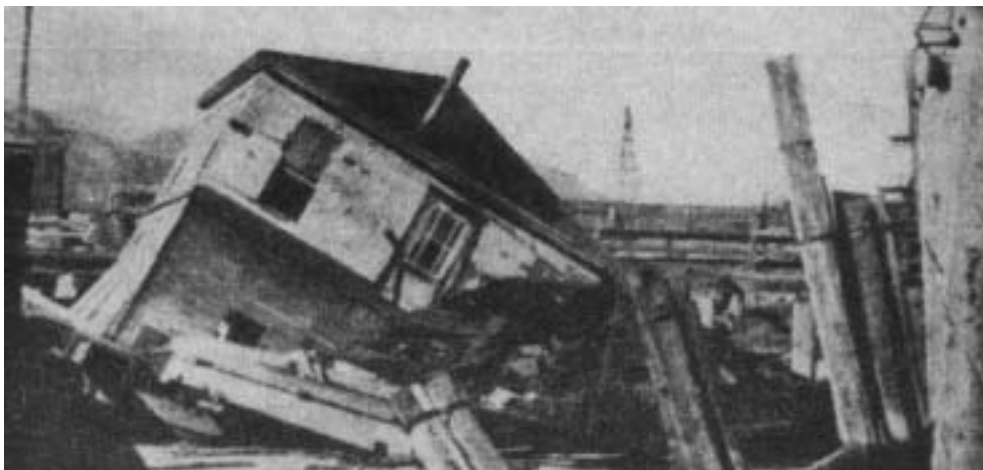
Fig. 46 – Desmoronamento de um edifício fundado sobre estacas em madeira

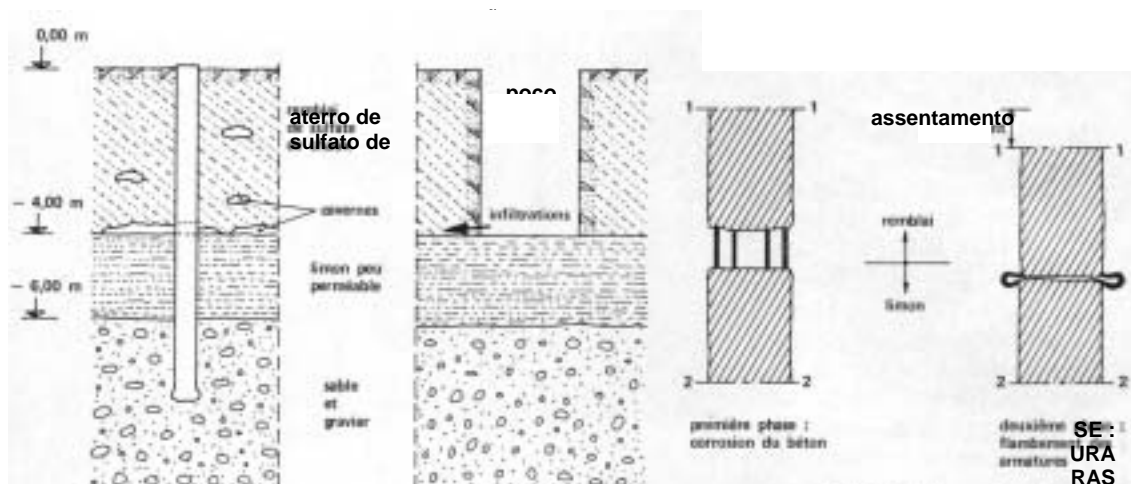
Fig. 47 – Ataque de estacas por águas agressivas

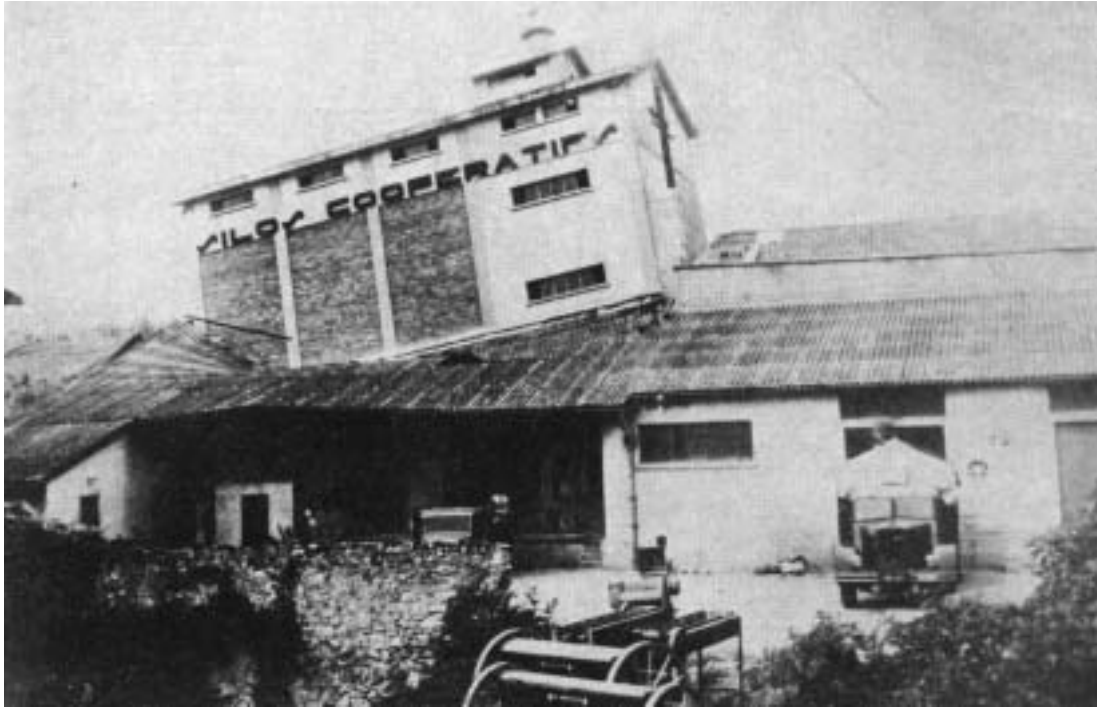
Fig. 51 – vista de conjunto do silo inclinado
