# Conservação de estuque decorativo : um ponto de vista irlandês

David McClean descreve o elaborado e, por vezes, fantasista uso desta decoração em paredes e tectos.

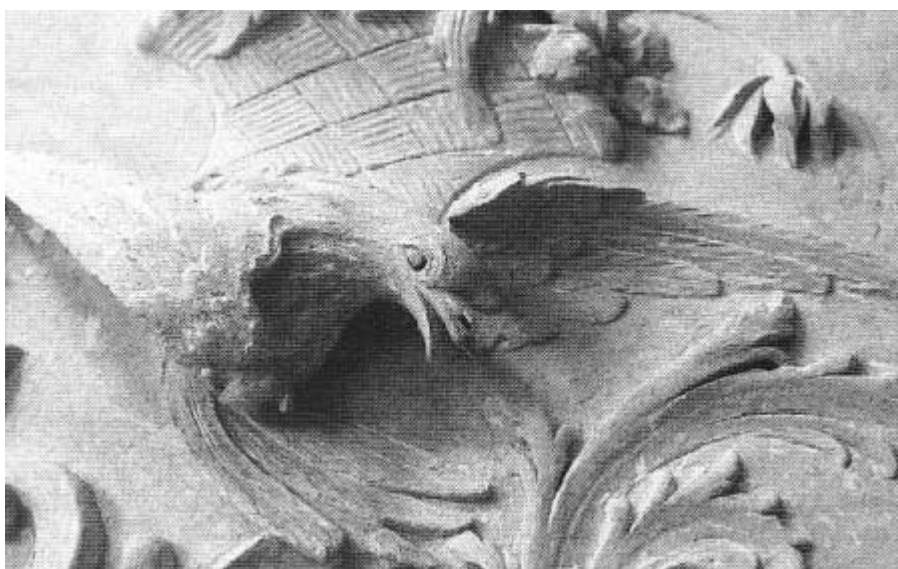
*20 Dominick Street – Típico pássaro Rococó conforme popularizado por Robert West, depois de limpo e da reparação do bico.*

Por volta de 1750, o trabalho figurativo começou a ser substituído por um estilo Rococó mais ligeiro e brincalhão. Este tornou-se particularmente vulgarizado na Irlanda, e Dublin pode ser encarada como o seu grande centro. Robert West, que era em simultâneo estucador e especulador imobiliário, foi um dos principais mestres deste estilo em Dublin. A decoração era dependurada através do tecto com uma certa ênfase na assimetria e no pitoresco ao empregar folhas de acanto, festões, trofeus e cestos de frutos e de flores, com um toque zoomórfico ocasional de pássaros e dragões, que se tornou extremamente popular nos anos 1760. A casa n.º 20 em Dominik Street construída por Robert West em 1755 contém alguns dos mais elaborados trabalhos Rococó nas Ilhas Britânicas, com alguns pássaros de estuque a balancearem-se nuns bons 50 cm a partir das paredes.

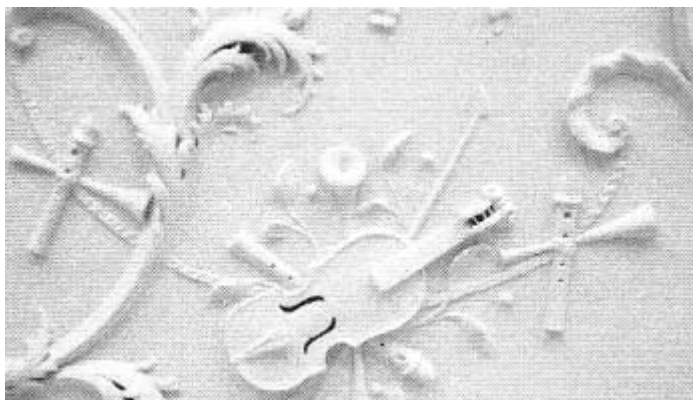
*20 Dominick Street - Tecto após reparação com Classidur*

When repainting a ceiling after paint removal and repair work it is preferable to use a traditional high porous paint, which will not clog up the detail. Oil bound distempers/paints should never be used Flat oils and traditional distempers are preferable. The ceiling at 20 Dominick Street was repainted using Classidur a solvent based highly porous minimum tension paint which can be used over any surface and only needs two thin coats so that detail does not become clogged and can also be removed with white spirits prior to redecoration.
