CONSERVAÇÃO DE UMA DECORAÇÃO COM PAPEL DE PAREDE "FRESCO"

por Susan Nash

O papel de parede da sala de jantar de uma Plantação, no Mississippi, era um raro exemplo sobrevivente de um dos mais interessantes esquemas de interiores dos anos 1850. Foi objecto de conservação in situ, em 1999-2000, por Susan Nash, Conservadora de Papel, profissional independente de Shepherdstown, na Virgínia (Estados Unidos).

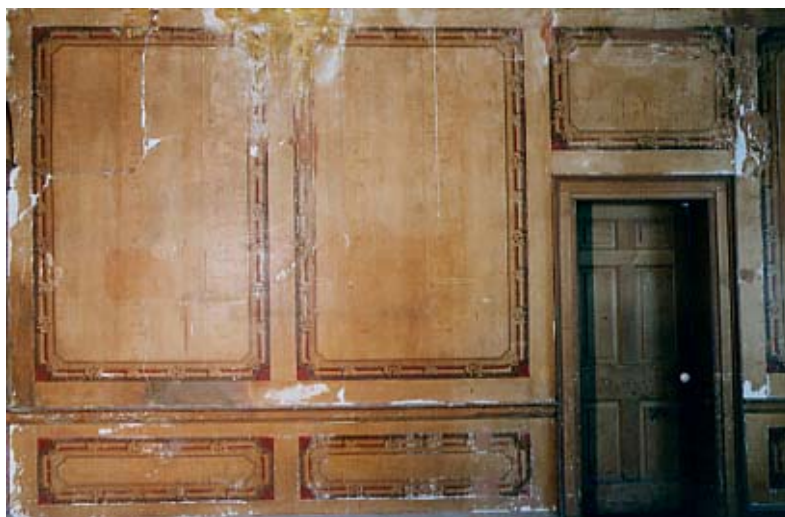
A decoração deste papel de parede e desta sala chama-se "décor" ou "fresco". Caracteriza-se pela utilização de uma moldura em papel que divide as paredes em secções, geralmente com um papel de enchimento consistente por trás. No livro *"Wallpaper in America"*, Catherine Lynn afirma "Os papéis de parede com um tipo particular de padrão foram chamados de *"fresco papers"* durante os meados do século XIX." A. J. Downing explicou, em *"The Architecture on Country"* que estes *"fresco papers"* ... davam

o mesmo efeito que se as paredes formassem compartimentos ou painéis com as adequadas cornijas e molduras." Muitas casas americanas preservam exemplos de *"fresco papers"*, em que os elementos de moldura dos painéis rodeiam uma relativamente grande extensão de cor lisa, ou de um padrão simples e discreto, centrando um elemento decorativo elaborado, ou uma estátua ... Estes *"décors"* tornaram-se a preocupação das famosas fábricas francesas, desde os anos 1840, através dos anos 1860. Os americanos usaram a expressão *"fresco papers"* da mesma forma que os franceses usavam *"décors"*. Os papéis "fresco" imitavam apainelados em madeira com veios. Um exemplo de veios de madeira, executado no estilo "fresco", com cercaduras vermelhas figuradas, sobrevivia em condições degradadas nesta casa no Mississippi.

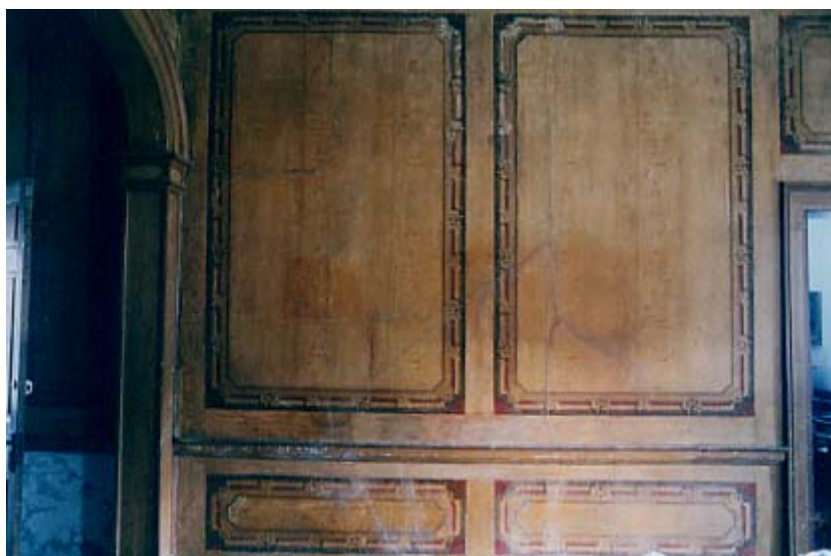
O arranjo deste papel de parede é um exemplo sobrevivente raro de papel com veios de madeira e de cercaduras floreadas, numa paleta monocromática. Todos os desenhos dos veios de madeira são de cor castanha sobre um fundo creme, e a cercadura floral, em estilo grego, tem sombras castanhas. Só uma faixa avermelhada na bordadura e nos cantos acrescenta alguma cor. Não é, de facto, um vermelho, mas um laranja luminoso, um vermelhão. Assim, o efeito geral, quando foi originalmente aplicado, era o de paredes levemente coloridas com um discreto desenho sombreado, sublinhado a laranja. Catherin Lynn afirma sobre os papéis com veios de madeira : "Além de imitações de tecidos, as especialidades francesas de *"trompe l'oeil"* incluíam imitações de veios de madeira... Até os mais severos críticos, que preveniam contra as superfícies com imitações de qualquer material diferente de si próprio, ficaram encantados pelos veios de madeira..." Por exemplo, na edição de Outubro de 1849 do *"Journal of Design"*, os editores incluíam uma pequena amostra de um papel de parede inglês imitando *Pollard Oak*¹, fabricado por Robert Horne. Aparentemente reconhecendo a sua própria inconsistência, os editores comentavam : "Os nossos leitores sabem que as imitações são dificilmente conciliáveis com os nossos princípios, mas não podemos deixar de sustentar a nossa aprovação quanto à admirável maneira como o artista imitou aqui a madeira. Aplicado numa superfície perfeitamente lisa e bem envernizado, ele consegue enganar até um olhar experiente. A sua "ilusão" global é excelente". No livro *"The Papered Wall : History, Pattern, Technique"* editado por Lesley Hoskins, Berbard Jacqué, no seu ensaio intitulado *"Luxury Perfected : The Ascendancy of French Wallpaper, 1770-1870"*, afirma : "Os anos 1840 testemunharam o sistemático desenvolvimento de um tipo de papel de parede que tinha aparecido nos finais do século XVIII. Conhecido em França por *"décor"* (menos frequentemente por *"decoration"*, *"boiserie"* ou *"encadrement"*), em Inglaterra por *"pilaster and panel decoration"*, e nos Estados Unidos por *"fresco paper"*, este papel consiste num esquema integrado organizado ao redor de um painel, sob a forma de uma parede apainelada com madeira". As litografias publicitárias da época mostravam geralmente um painel, um painel intermédio mais estreito, uma pilastra, uma bordadura, cantos, um friso e uma cornija, e um plinto para a parte inferior da parede. A ingenuidade deste esquema possibilitava que estas decorações se adaptassem a qualquer tamanho de sala, ao permitir que qualquer elemento fosse aumentado ou contraído.

Em Roseland, as paredes foram medidas e marcadas com um lápis sobre o estuque, para descreverem as divisões de cada parede e a localização das faixas de papel de parede com veios de madeira. O veio da madeira era aplicado por forma a ficar sempre paralelo às linhas da moldura. No interior das molduras, o veio era aplicado na vertical. As molduras consistiam em cantos em vermelhão com uma grande flor, e em régua com flores alternadas estavam cortadas em peças com tamanho apropriado. A formação de um padrão consistente e regular com flores alternadas era um desafio, nem sempre resolvido com sucesso. Os diversos painéis das paredes e o plinto ficavam bem alinhados. Na parede do pórtico, em vez de se acertarem as molduras com os espaços de parede disponíveis, era sobreposto um grande padrão de molduras que ficava interrompido pelas portas e janelas. No entanto, padrão permanecia regular no plinto, porque não tinha interrupções.

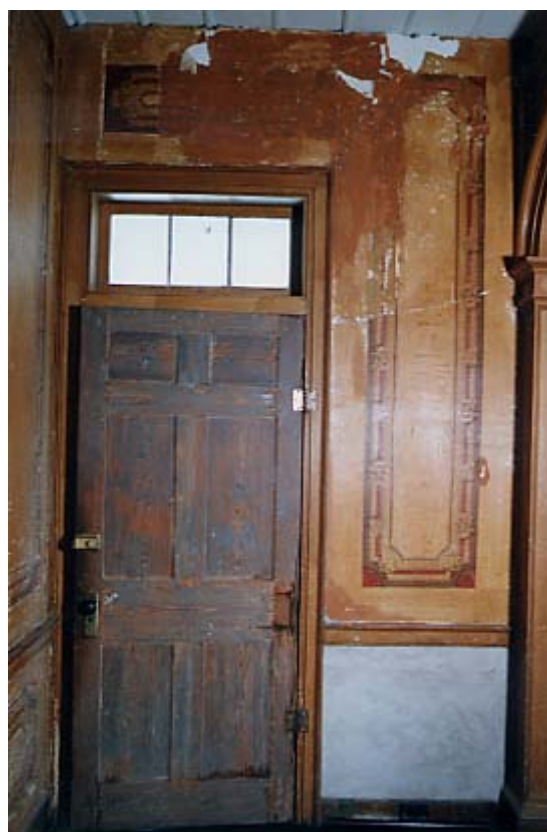
O esquema do papel de parede estava intacto, salvo num painel do plinto ao lado da porta do pórtico das traseiras. Esta área estava preenchida com cimento. O papel estava acinzentado e sujo na frente da lareira, o verniz e as tintas estavam oxidados e quase tinham desaparecido nalguns pontos. Havia muitas perdas de papel ao correr da verga da boca da lareira e num dos lados, especialmente no plinto. No cimo da parede havia fuligem acumulada. Em consequência de um assentamento não uniforme da estrutura da lareira, havia muitas fendas, inclusive uma fenda muito grande, profunda, ramificada e separada, que se dirigia para cima, do lado direito. Na parede oriental, ao longo do cimo, havia áreas com severos danos consequentes de água, em que o papel de parede estava deformado e do qual tinham caído partes. Para se disfarçarem estes danos, tinha sido feita uma pintura sobreposta com uma tinta de óleo vermelha e outra esverdeada. Sobre a porta do pórtico das traseiras, o papel tinha sido coberto com

tinta vermelha. Por cima da porta do quarto, tinha-se deslocado um barrote criando uma barriga no estuque. A parede tinha-se deformado para dentro, e o estuque estava muito fracturado no canto; faltavam partes de estuque e de papel. Existiam redes de fissuras ao longo das paredes, algumas profundas e ramificadas. O papel de parede estava roto nesses locais e as fendas tinham acumulado poeira. A parede do pórtico estava numa condição razoavelmente boa. Tinham sido feitas reparações antigas no plinto, com cimento, e tinha sido usada tinta vermelha para as ocultar. Nas paredes interiores da alcova, os pregos tinham enferrujado e comido através do tecido, o qual tinha, eventualmente, desaparecido. A maioria da tela estava solta. As tintas estavam friáveis, provavelmente, devido ao movimento da tela consequente das alterações de humidade. Na porta, o plinto e a área acima da régua de lambril estavam extensamente marcados e arranhados. Existiam danos nos arcos, provocados por insectos, caracterizados pela perda de papel em padrões rendados, até ao estuque.
