# 23 Preservation Briefs

National Park Service

## PRESERVAÇÃO DO ESTUQUE ORNAMENTAL HISTÓRICO

David Flaharty

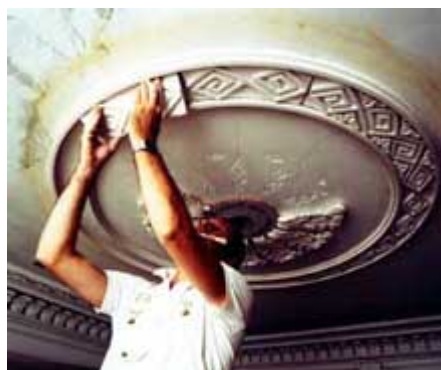
Medalhão de tecto corrido e enriquecido.  
Fotografia de Peter Sanders.

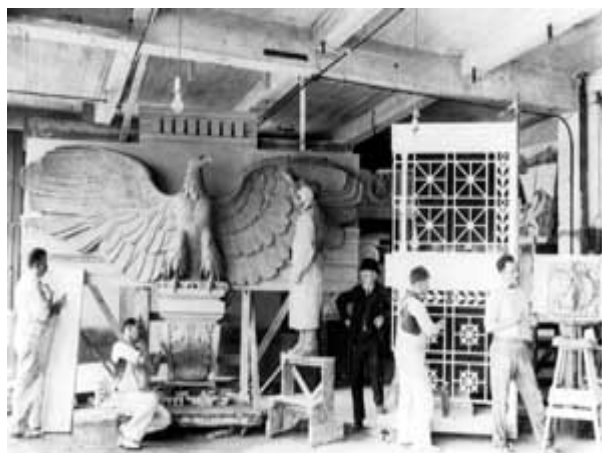
Estúdios de estuque ornamental empregando uma larga variedade de pessoal, incluindo escultores, que modelam em barro; modeladores que fazem as unidades de produção; e acabadores que aperfeiçoam os modelados.

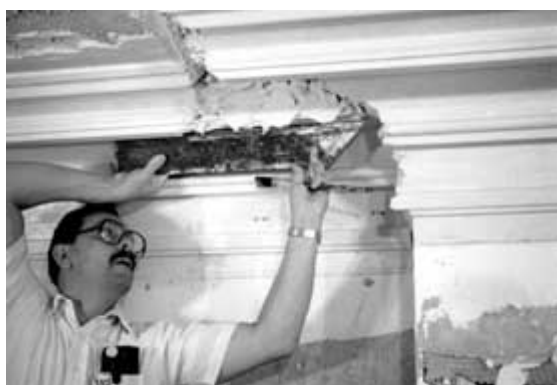
A operação de correr uma moldura lisa exigia uma grande perícia na utilização de um molde de correr.  
Fotografia : Old-House Journal.

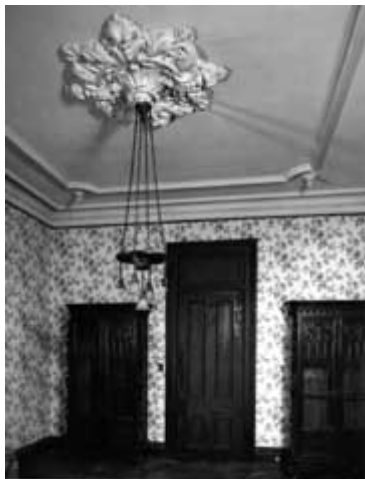
Este medalhão de sala e os pendentes que se vêem numa casa de meados do século XIX em Annapolis, Maryland, foram encomendados originalmente a partir de um catálogo.  
Fotografia : M.E. Warren.

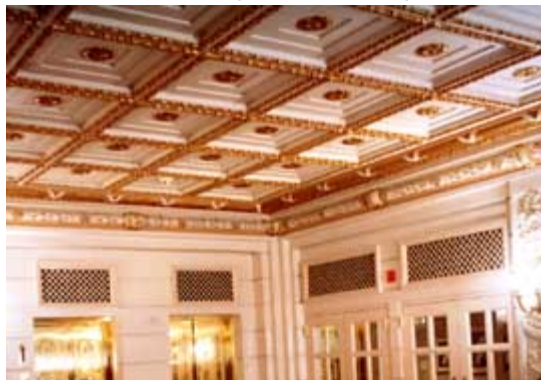
Este elaborado tecto em caixotões foi projectado para o Willard Hotel em Washington DC (1902 – 04) por Henry Janeway Hardenbergh. Foi restaurado durante um projecto de reabilitação em 1980.  
Fotografia : Carol M. Highsmith.

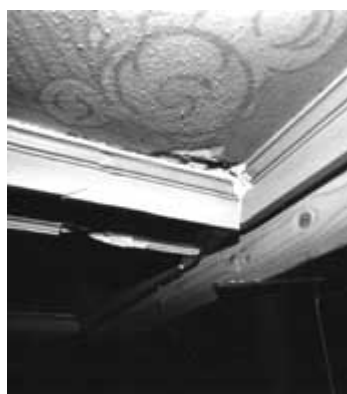
Um assentamento estrutural fez com que este tecto se deformasse. Um engenheiro de estruturas pode escorar o tecto por baixo e voltar a fixar o estuque aos barrotes.  
Fotografia : arquivos do NPS.

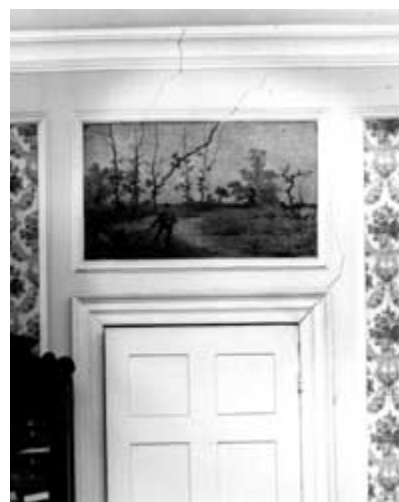
O assentamento do edifício provocou fissuração por tensão quer no estuque liso das paredes quer no estuque ornamental. A reparação da moldura envolve o "alegramento" das fissuras com uma goiva em "V", e a aplicação de remendos com uma mistura de gesso e cal.  
Fotografia de : Jack E. Boucher, HABS, NPS.

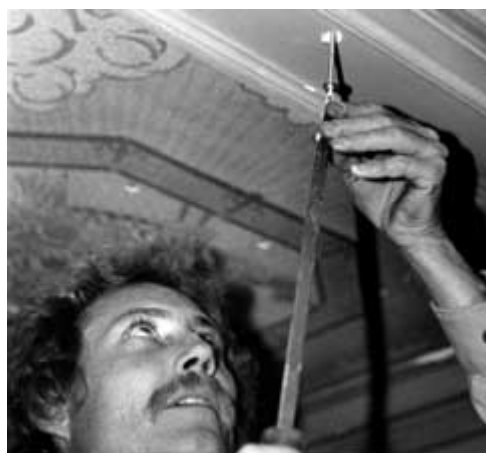
Quando o tecto sofrer de ruína estrutural, o primeiro passo é escorá-lo por baixo. Depois, aparafusar parafusos (na imagem) para voltar a fixar os moldes em estuque aos barrotes do tecto. Finalmente, o tecto deve ser remendado, antes de se restaurarem os acabamentos significativos.  
Fotografia : Arquivos da NPS.

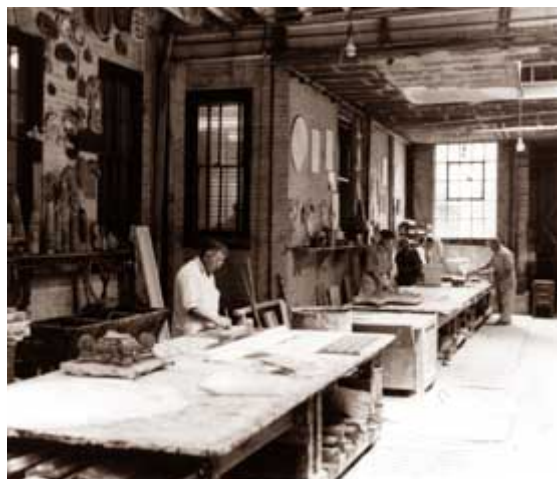
Esta oficina de estucador está muito bem organizada, com um amplo espaço de trabalho. Repare-se nos moldes limpos e suspensos das paredes.

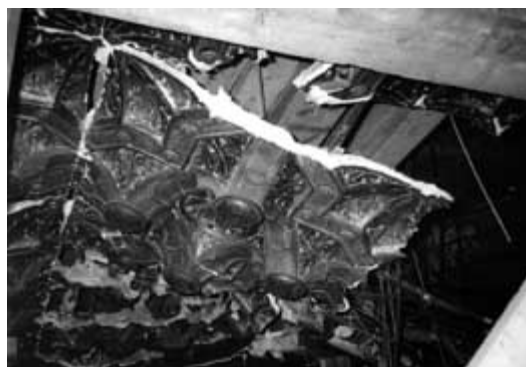
Teatro Yiddish Arts, New York City, c. 1920s. O telhado em betão deste edifício ruiu, danificando partes do tecto em caixotões de estilo Mourisco existente. As unidades de tecto quadradas foram facilmente identificadas e levadas para uma oficina para reprodução.  
Fotografia de David Flaharty.

Mas mesmo este nível de destruição pode ser geralmente remediado através de restauro por profissionais. A primeira medida de intervenção exige o escoramento das áreas adjacentes aos danos, e a inspecção dos sistemas de suspensão para se detectarem destacamentos ou deformações ocultas. Estabilizam-se e reforçam-se os caixotões e as suspensões existentes com perfilados de aço, se necessário. Identifica-se uma unidade de caixotão que esteja intacta, a qual se remove cuidadosamente para a oficina a fim de ser retirado um molde e feitos novos moldados. Quando voltarem a ser suspensas, as unidades são pintadas para condizerem com o tecto histórico.

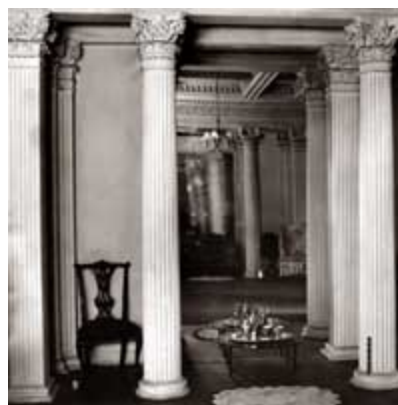
Estas colunas do Revivalismo Grego (Gaineswood, Demopolis, Alabama, c. 1842-60) foram desenhadas a partir do livro *Beauties of Modern Architecture*, de Minard Lafever, 1835. Este arrojado estilo novo apareceu na cidade de Nova York e espalhou-se rapidamente para sul e para oeste.  
Fotografia da HABS Collection, NPS.
