22 Preservation Briefs

National Park Service

PRESERVAÇÃO E REPARAÇÃO DO "STUCCO" HISTÓRICO

Anne Grimmer

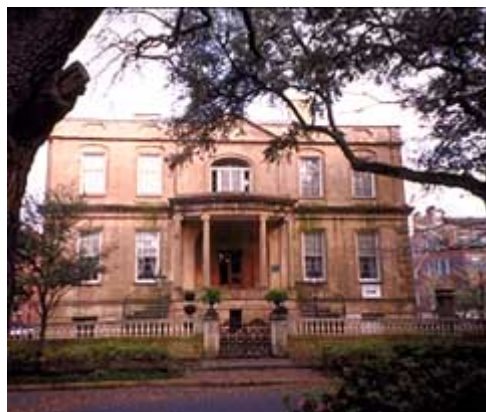
Este "stucco" dos princípios do século XIX, na Richardson-Owens-Thomas House em Savannah, Georgia, foi composto com um tipo de cimento natural.
Fotografia dos Arquivos do NPS.

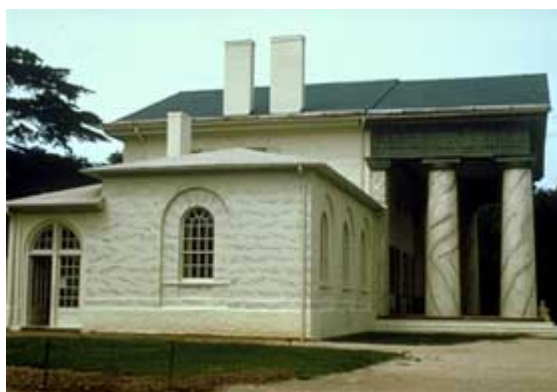
O acabamento a “stucco” da Arlington House, Arlington, Virginia, foi marmoreado em 1850, aproximadamente 30 anos após a sua construção.

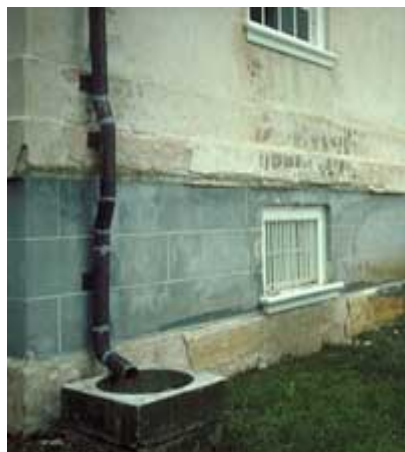
Os danos neste “stucco” aparentam terem sido causados pela infiltração de humidades. Fotografia dos arquivos do NPS.

A maior parte da degradação no "stucco" é resultado da infiltração de água na estrutura do edifício, quer proveniente do telhado, ao redor das chaminés, dos vãos de janelas ou de portas, ou da excessiva penetração de água ou de humidade provenientes do terreno ou das fundações por salpico. Entre as potenciais causas da degradação incluem-se : assentamento do terreno, assentamento dos lintéis ou dos guarnecimentos de portas, algerozes e prumadas inadequados ou rotos, vegetação intrusiva, migração de humidade dentro das paredes consequente da condensação e de problemas com a condução de humidades e de vapor causados por chaminés de fornalhas, casas de banho e cozinhas, e humidade ascendente consequente de excesso de água no solo e de uma deficiente drenagem ao redor da fundação. A infiltração da água vai provocar o apodrecimento dos fasquiados em madeira, o enferrujamento dos fasquiados metálicos e dos pregos, os quais, eventualmente, irão provocar a perda de ligação do "stucco" e destacá-lo do seu substrato.

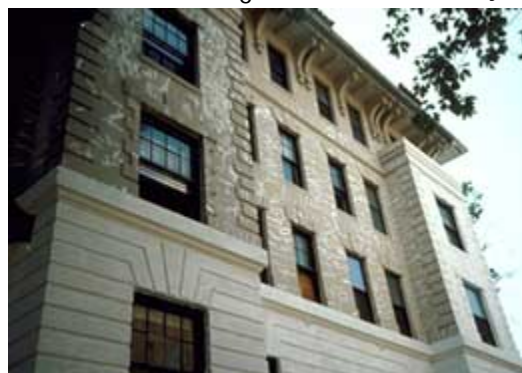
A aplicação (“caulking”) de massas de betumar não é um método adequado para a reparação de fendas no “stucco” histórico. Fotografia dos arquivos do NPS.

Os compostos comerciais à venda para refechamento de juntas não são materiais apropriados para a reparação das fissuras capilares. A sua consistência e textura são diferentes das do “stucco”, eles tendem a comportar-se de forma diferente sob a exposição ao ambiente e atraem mais sujidade; em consequência, as reparações feitas com esses compostos podem resultar extremamente visíveis e feias. As fissuras maiores devem ser alegradas como preparação para uma reparação mais cuidadosa. A maioria das reparações em “stucco” necessita da competência e dos conhecimentos de um estucador profissional.

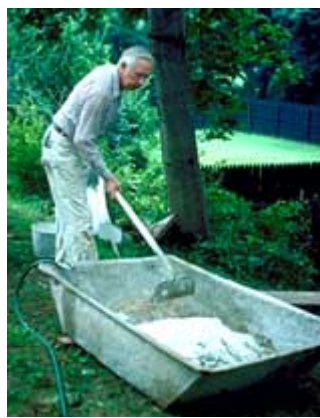
Os materiais devem ser cuidadosamente misturados em seco antes de se adicionar a água para a preparação do “stucco”.
Fotografia dos arquivos do NPS.

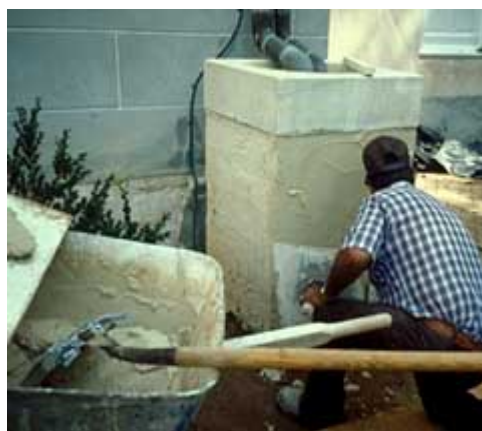
Aplicação de "stucco" novo na superfície degradada desta caixa de recepção de águas pluviais.
Fotografia dos arquivos do NPS.

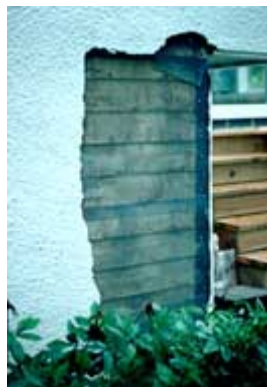
O "stucco" vai ser aplicado sobre o fasciado de arame na área a remendar. Fotografia dos arquivos do NPS.

Para se garantir uma boa ligação ao substrato, o novo remendo não se deve sobrepor ao "stucco" velho. Se o "stucco" tiver perdido a sua ligação ao substrato ou ao fasciado, ou se o fasciado estiver degradado ou ficar solto do substrato, deve-se decidir onde se vai tentar fixar de novo esse fasciado, onde se vai substituir o fasciado, ou onde se vai deixar o fasciado histórico de madeira no seu lugar e suplementá-lo com um fasciado moderno em metal distendido. A menos que a autenticidade seja importante, é geralmente preferível (e mais fácil) pregar-se um fasciado metálico novo sobre o velho fasciado de madeira para se suportar o remendo. Um fasciado metálico que não esteja seguramente fixado ao substrato pode ser removido e substituído onde necessário, ou deixado ficar e suplementado com um novo fasciado em arame.

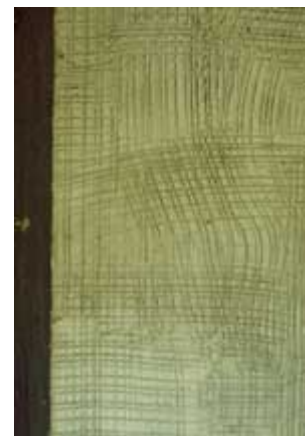
A camada de acabamento final é aplicada sobre esta camada “arranhada”.
Fotografia dos arquivos do NPS.

Depois de se molhar cuidadosamente a alvenaria ou o fasquiado de madeira, deve ser aplicada a primeira camada “arranhada” sobre o substrato de alvenaria, de fasquiado de madeira ou de metal, com uma espessura que corresponda à do original existente, geralmente de 8 mm a 12 mm. Essa camada “arranhada” deve ser vincada ou traçada com um “pente” para se proporcionar uma boa ligação mecânica à segunda camada. Leva cerca de 24 a 72 horas, e ainda mais com tempo frio, para cada camada secar antes de ser aplicada a camada seguinte. A segunda camada deve ter cerca da mesma espessura que a primeira, e a espessura total das duas primeiras camadas não deve exceder, em geral, os 15 mm. Esta segunda camada, de nivelamento, deve ficar áspera pela aplicação de uma talocha em madeira com um prego saliente para proporcionar uma boa ligação mecânica à camada final de acabamento. A camada de acabamento, com cerca de 6 mm de espessura, é aplicada depois de a camada anterior ter feito a sua presa inicial. Se isso não for possível, a camada de base deve ser cuidadosamente humedecida quando se vai aplicar a camada de acabamento. A camada de acabamento deve ser trabalhada para condizer com a textura do “stucco” original.

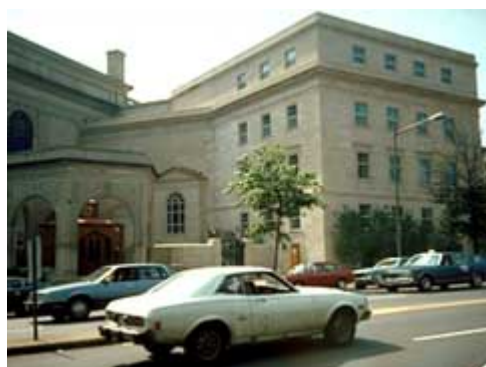
A nova adição à direita é “stucco” arranhado para imitar a pedra calcária do edifício histórico à esquerda.
Fotografia dos arquivos de NPS.

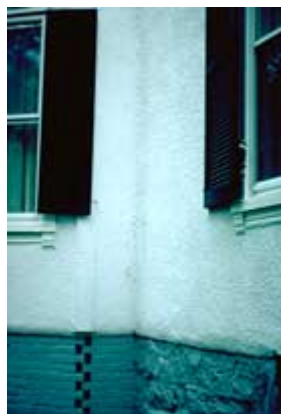
O “stucco” desta casa tem um acabamento áspero.
Fotografia dos arquivos do NPS.
