Pormenores de Lojas

Jonathan Taylor

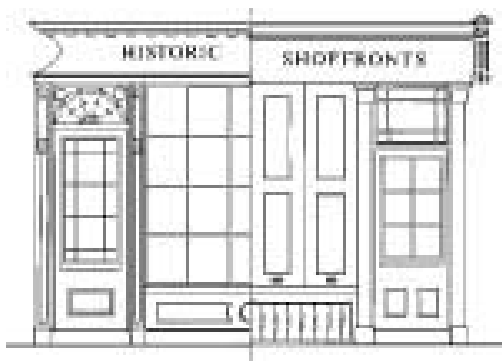
Figura 1. Alçado exibindo elementos de frontarias de lojas dos finais do século XVII e inícios do século XIX. Notem-se as entabladuras, consistindo em cornija, friso e arquitrave. O friso alargava-se para suportar a tabuleta com o nome da loja. A entabladura está suportada sobre pilastras por intermédio de capitéis ou de suportes em consola.

Dentro do espírito do classicismo que então prevalecia, emergiu uma linguagem ornamental que era exclusiva das frontarias de lojas. Foram introduzidos pormenores clássicos para realçarem a aparência das grandes frontarias de lojas, abertas em vulgares casas sequenciais. A viga, ou "*bressummer*", que suportava a fachada de cima estava disfarçada por uma "entabladura", e foram introduzidas colunas clássicas, embasamentos ou suportes em consola, configurando volutas, para proporcionarem um suporte visual. A entabladura era uma oportunidade ideal para exibir o nome da loja, e o friso ou faixa era alargado em conformidade.
