21 Preservation Briefs

National Park Service

REPARAÇÃO DO ESTUQUE LISO HISTÓRICO Paredes e Tectos

Mary Lee MacDonald

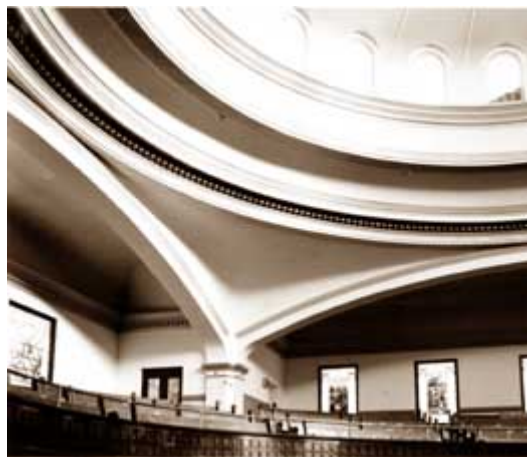
O estuque foi usado como revestimento superficial interior desta elegante igreja de 1911 situada em Eugene, Oregon.

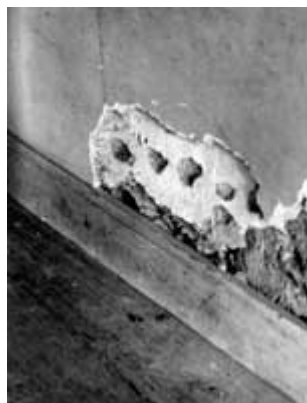
Os construtores desta casa de meados do século XVIII instalaram a tábua de rodapé antes, depois aplicaram um estuque de lama e crina de cavalo. Só foi usada cal na camada de acabamento.
Fotografia : Arquivos do NPS.

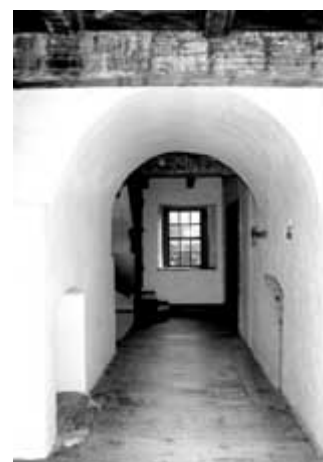
Schifferstadt, uma casa simples de origem alemã que data de 1756, usou estuque nas suas paredes planas e curvas. Esta casa fica em Frederick, Maryland.
Fotografia : Arquivos do NPS.

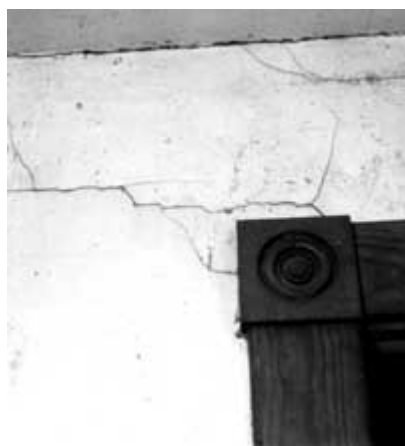
A fendilhação por tensão no estuque sobre a porta de uma cozinha pode ser reparada com rede de fibra de vidro e massa para juntas.

As fissuras capilares nas paredes e nos tectos em estuque não são origem de grandes preocupações, desde que o estuque subjacente esteja em boa condição. Elas podem ser facilmente preenchidas com uma massa para remendos. No caso de fissuras que reabrem com as alterações sazonais de humidade, deve ser usado um método ligeiramente diferente. Primeiro a fenda é levemente alargada com uma ferramenta afiada e aguçada, por exemplo um ferro de abrir juntas ou uma goiva triangular. Depois preenche-se a fissura. No caso de fissuras mais persistentes, pode ser necessário recobrir-se essa fissura com fita. Nestas circunstâncias, comprime-se uma fita de rede de fibra de vidro contra a massa para remendos.

Depois da primeira aplicação de um composto para juntas, de presa rápida, usa-se uma segunda camada para se recobrir a fita, adelgçando para as extremidades. Aplica-se uma terceira camada para se regularizar toda a superfície, após o que se passa ligeiramente à lixa. A área é limpa com uma esponja húmida, e depois de seca removem-se quaisquer resíduos de estuque ou de pó remanescentes.

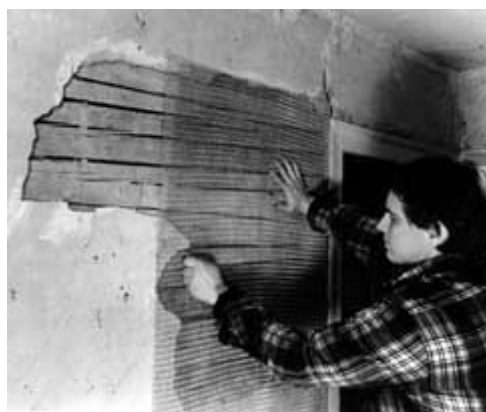
Nesta casa de New Hampshire que data de 1790, o estuque original era uma camada única de cal, areia e crina de cavalo aplicada sobre um fasquiado de tábuas rachadas. Neste caso é adequada uma reparação com uma só camada.
Fotografia : John Leeke.

Primeiro, uma camada de estuque de base apertada à colher e nivelada abaixo do plano do estuque actual. Quando esta camada tiver feito presa, mas antes que seque, aplica-se mais estuque até se criar uma superfície acetinada e nivelada. Geralmente, os estucadores não recomendam uma reparação com uma camada única porque esta tende a produzir superfícies côncavas que evidenciam o remendo quando este for pintado. Claro que se o fasquiado mostrar que originalmente havia apenas uma camada de estuque, então já é adequada uma reparação com camada única.

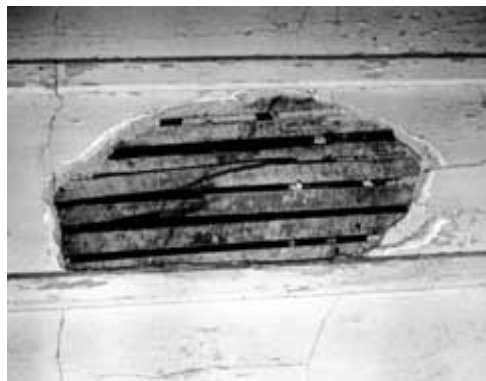
Este tecto trabalhado num dos quartos de cama da Lockwood Huse, de 1847, em Harpers Ferry, West Virginia, tinha lacunas no estuque consequentes de chaves quebradas.
Fotografia : Arquivos do NPS.

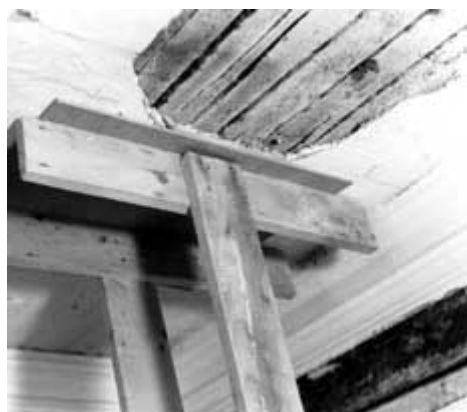
Quando se fazem reparações com estuque fresco ou com uma mistura de colagem injectada, o estuque velho e solto deve ser suportado com um escoramento em contraplacado até estar reposta a chave de ligação.
Fotografia : John Leeke.

O conservador injecta uma mistura acrílica de colagem através de furos executados na superfície do estuque (ou através do fasquiado, pelas traseiras, quando acessível). O estuque solto é firmemente seguro com um contraplacado escorado até que a mistura acrílica de colagem faça presa. A seguir, são preenchidas as lacunas entre o estuque e o fasquiado, e o estuque solto fica seguro.
