Restauro da Porta Principal da Catedral de Milão

Estúdio de restauro Angelucci s.a.s.
Sergio Angelucci - Stefano Lanuti

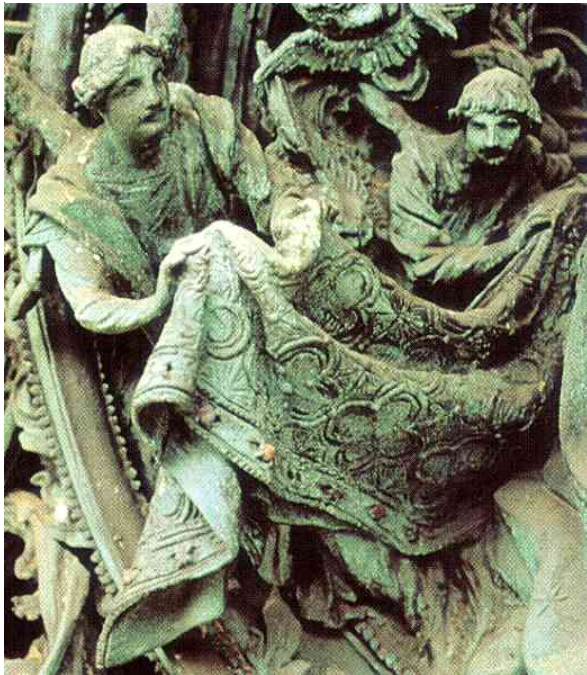
Os anjos que seguram no manto da Virgem na bandeira da porta ...

... antes do restauro ...

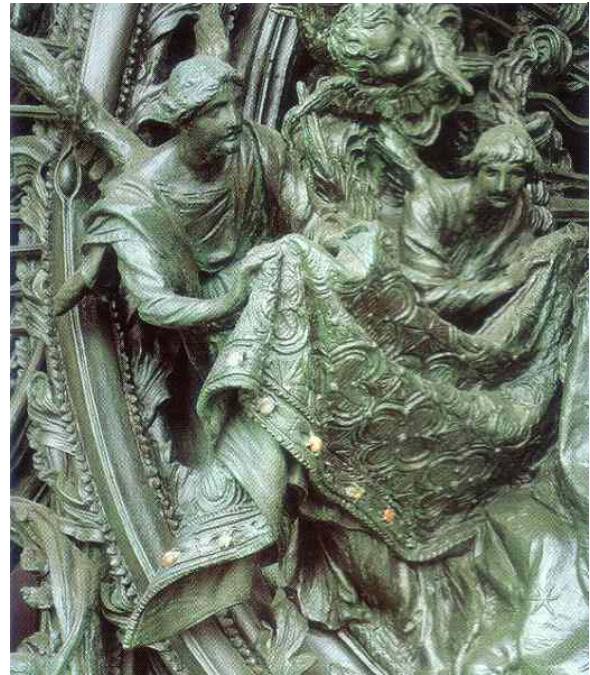
... e depois do restauro ...

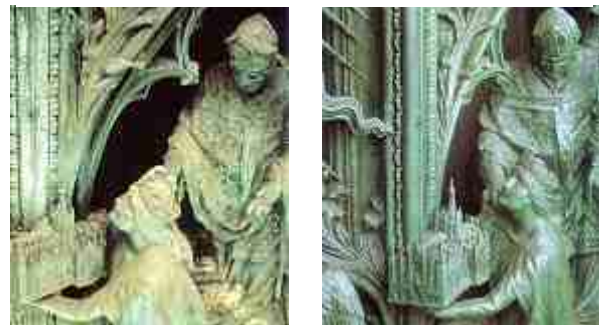
Antonio da Saluzzo e a personificação da cidade de Milão na bandeira da porta ...

... antes do restauro e depois do restauro ...
