SAIS SOLÚVEIS EM ALVENARIAS

Catherine Woolfitt

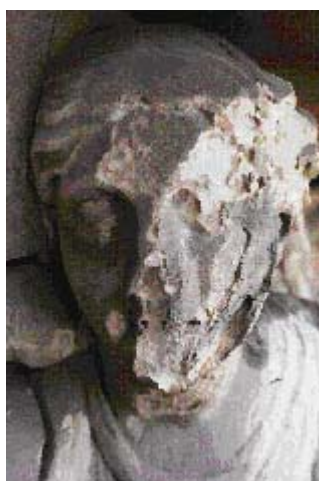
A CARA DESTA ESCULTURA DA DÉCADA DE 1830 EXIBE A DEGRADAÇÃO TÍPICA DO CALCÁRIO MAGNESIANO PELA CRISTALIZAÇÃO DE SAIS NUM AMBIENTE URBANO POLUÍDO

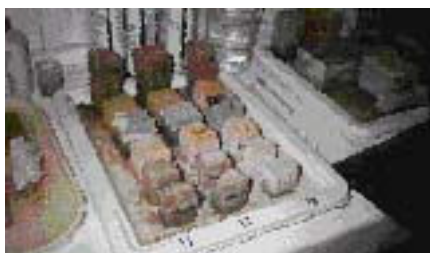
Demonstração do efeito do movimento dos sais solúveis através de diversas amostras de argamassa e de pedra. A solução de sulfato de sódio sobe no interior da amostra, por acção capilar, e os sais formam-se quando ocorre a secagem na face dessa amostra. A repetição de ciclos de humedecimento e de secagem no forno, provoca rapidamente a destruição dessas superfícies.

O mecanismo da cristalização dos sais solúveis fica graficamente ilustrada pela simulação e aceleração do processo que ocorre na alvenaria. Se colocarmos uma amostra de pedra num tabuleiro baixo contendo uma solução saturada de sais, o sal viaja com a solução, através da amostra, e cristaliza no cimo desta, com a evaporação da humidade. Se a amostra for secada, a seguir, o processo de humedecimento e secagem for repetido, a pedra ir-se-á degradando. Isto é uma variante da norma do *Building Research Establishment* para o ensaio de durabilidade do calcário de construção. O ensaio do BRE submete amostras à imersão em sulfato de sódio e à secagem em forno, repetindo este processo por 15 ciclos. Mede-se a perda de peso e a durabilidade do calcário é avaliada pela percentagem do peso perdido.

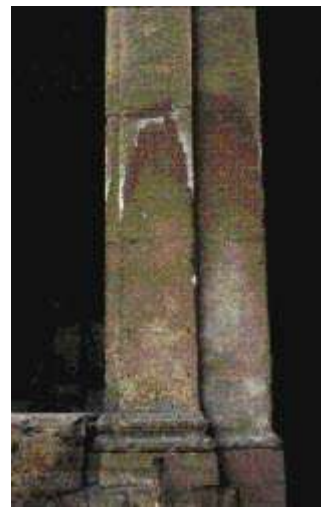
'Linha de maré' de sais solúveis na alvenaria das termas romanas em Bath, provocada pela humidade ascendente.
(Professor John Ashurst)

As outras origens dos sais são externas, tal como o sal do mar, o qual pode provocar dramáticas degradações conforme o substrato de alvenaria. Os fertilizantes, o sal rodoviário e os gases ácidos provenientes de diversos poluentes atmosféricos são todos origens de potenciais sais solúveis destruidores. Os sais no solo e na água do solo podem provocar problemas pela migração através da alvenaria com a humidade ascendente, tipicamente visíveis como uma 'marca de maré' de manchas que aparecem acima do nível do terreno.

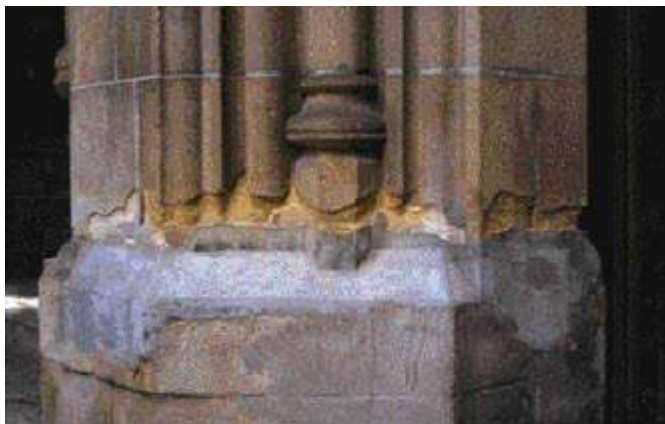
Reparação densa, à base de cimento, num arenito do Colégio de Trinity, em Toronto. Os sais contra o gelo e a humidade subiram por detrás da banda impermeável de cimento para criarem uma nova zona de degradação logo acima desta. (Professor John Ashurst)

Apesar de os rebocos e os estuques de cal se degradarem mais rapidamente do que os rebocos e os estuques à base de cimento, quando submetidos a ciclos de humedecimento e secagem e à contaminação por sais, as relativamente elevadas densidade e impermeabilidade dos ligantes de cimento tornam-nos inadequados para reparações em alvenarias históricas, especialmente nos casos de contaminação com sais (ver a ilustração seguinte). Os estuques à base de cimento encorajam a destruição dos substratos mais fracos.

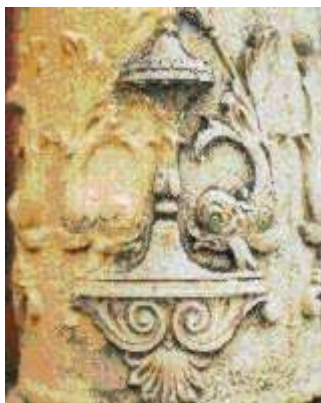
Pilastra em terracota, datando de 1872, e que sofre de sais e de penetração pela humidade, exacerbadas pela aplicação de uma tinta. É visível uma eflorescência salina branca na superfície degradada da terracota, que está perfurada e friável.
