# Reabilitação de construções antigas – Casos práticos

Paulo B. Lourenço<sup>1</sup>

*Universidade do Minho, Departamento de Engenharia Civil  
Azurém, P – 4800-058 Guimarães, Portugal*

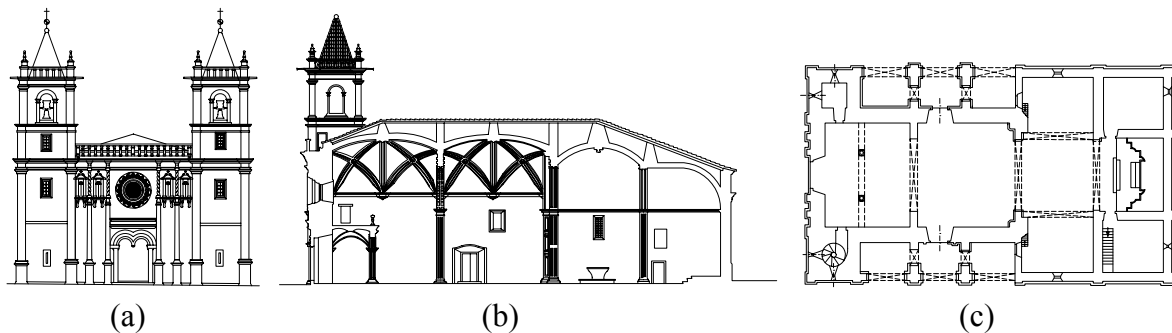
Figura 1 – Geometria da igreja, (a) alçado, (b) corte longitudinal e (c) planta

A igreja possui danos significativos na fachada central (arco geminado, óculo e balaustrada), com deslocamentos verticais e horizontais na direcção normal ao plano médio da fachada, associados a fendilhação visível. O coro possui deslocamentos horizontais e verticais significativos, com uma inclinação dos pilares de cerca de 3% e fendas pronunciadas nos arcos e nervuras pertencentes às abóbadas de cruzaria, como pode ser observado na Figura 2.

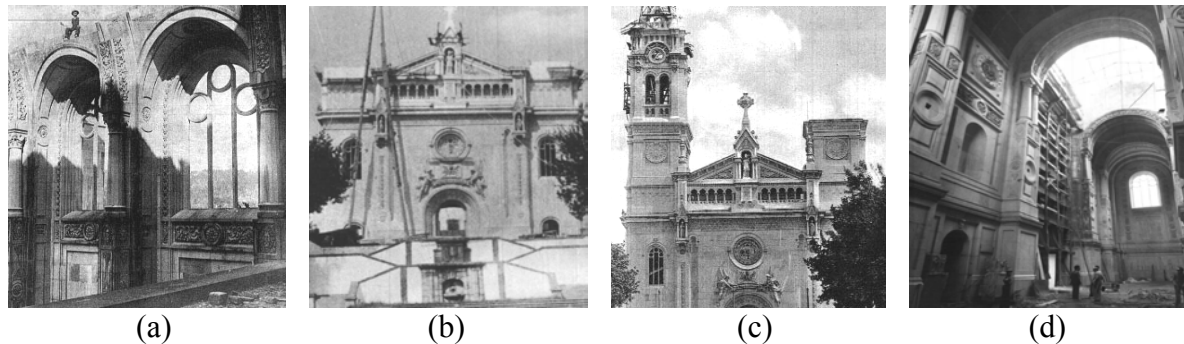
Figura 6 – Fases de construção: (a) pormenor dos pilares dos arcos da nave central, (b) acabamento do lintel da fachada e arranque de construção da primeira torre, (c) construção da segunda torre e (d) transepto inacabado

a nave do templo encontrava-se praticamente acabada, faltando ainda levantar as torres sineiras e completar o transepto, o que viria a ocorrer nas décadas de 50 e 60, ver Figura 6. A construção do Templo esteve parada mais de 50 anos. As obras foram retomadas em 1982, encontrando-se em construção a cobertura da capela-mor, que se erguerá 18 m acima do nível do telhado do Templo, prevendo-se também a construção de uma cúpula sobre o altar principal, constituída por gomos pré-fabricados de betão armado.

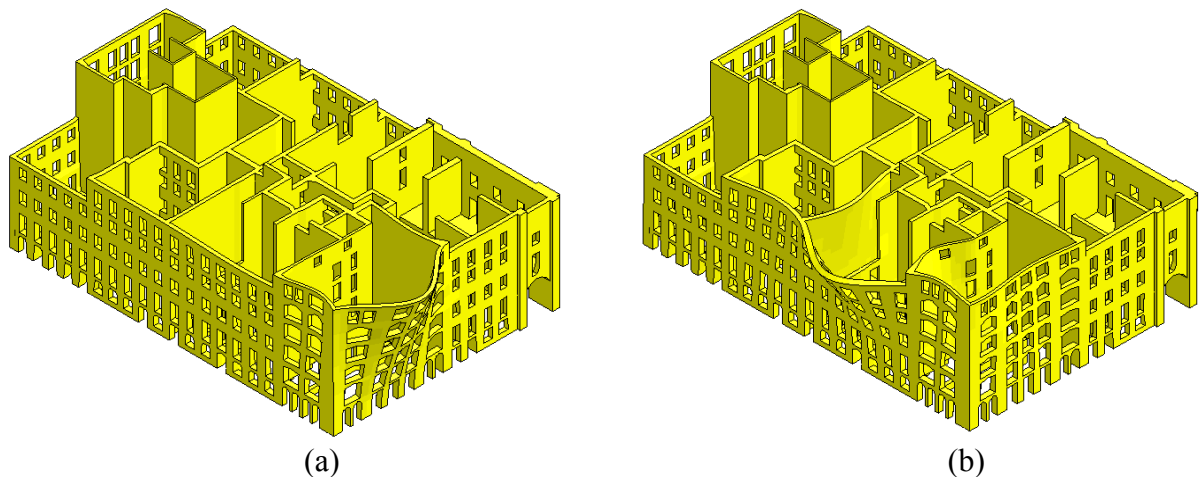
Figura 12 – Estudo preliminar do quarteirão do Martinho da Arcada: (a) modo de vibração 1 –  $f_1 = 0.92$  Hz e (b) modo de vibração 2 –  $f_2 = 1.33$  Hz
