PATOLOGIAS DAS FUNDAÇÕES

FUNDAÇÕES SUPERFICIAIS

FUNDAÇÕES PROFUNDAS

Louis **LOGEIS**

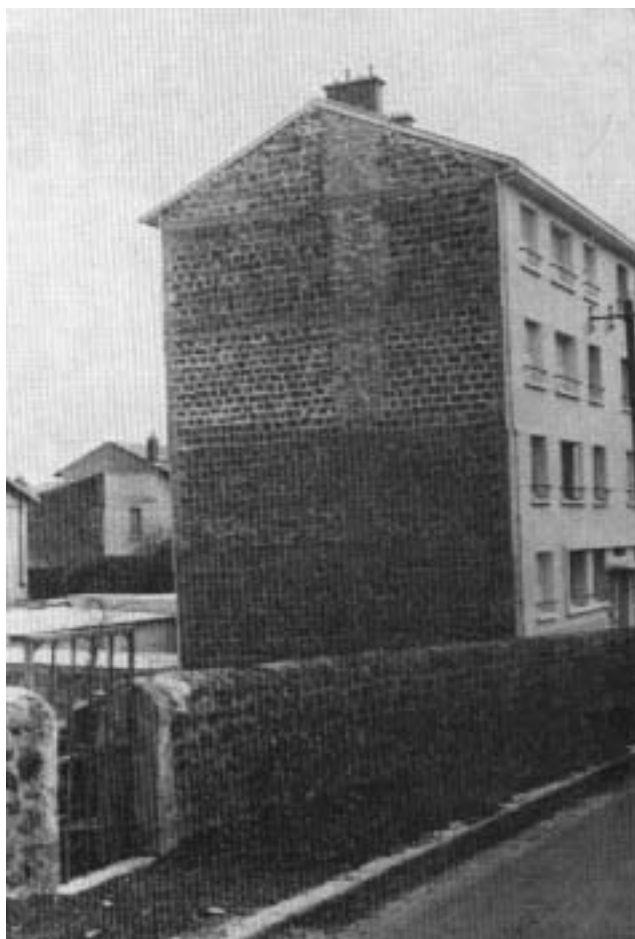
Fig. 5 – Inclinação adquirida por um prédio fundado sobre aterros (fossos das muralhas de uma cidade)

Foram situações destas, ilustradas pela fig. 5, que sucederam há uma dúzia de anos numa cidade do centro de França. O edifício em questão tinha quatro níveis e a sua altura total era próxima dos 14 m. O terreno de fundação era constituído por um aterro argiloso de espessura importante, bastante antigo, pois tratava-se do entulhamento dos fossos das antigas muralhas da cidade. Infelizmente, as sondagens, que apesar de tudo tinham sido efectuadas na fase de estudos, não permitiram decifrar que se estava nas bordaduras dos fossos, quer dizer numa zona onde a espessura dos aterros varia rapidamente.

Sabendo que estavam a construir sobre aterro, os construtores tomaram – ou pelo menos acreditaram ter tomado – todas as precauções necessárias : a soleira prevista exercia sobre o solo uma tensão «razoável», as paredes da cave foram bem rigidificadas, e a estrutura foi bem cintada. O edifício não fissurou... mas começou rapidamente a desviar-se da vertical. Este desvio era já de 24 cm (em 14 m) no fim dos trabalhos. A inclinação continuou a acentuar-se, se bem que as autoridades municipais tenham feito um embargo por risco. Os proprietários foram condenados a demolir o seu prédio, cuja inclinação atingia já 79 cm no último dia da sua existência. Deve-se, para já, notar que mesmo no fim da sua vida o prédio não estava desorganizado : tinha-se inclinado em conjunto. Graças ao seu monolitismo, as técnicas actuais teriam, certamente, permitido recuperá-lo...

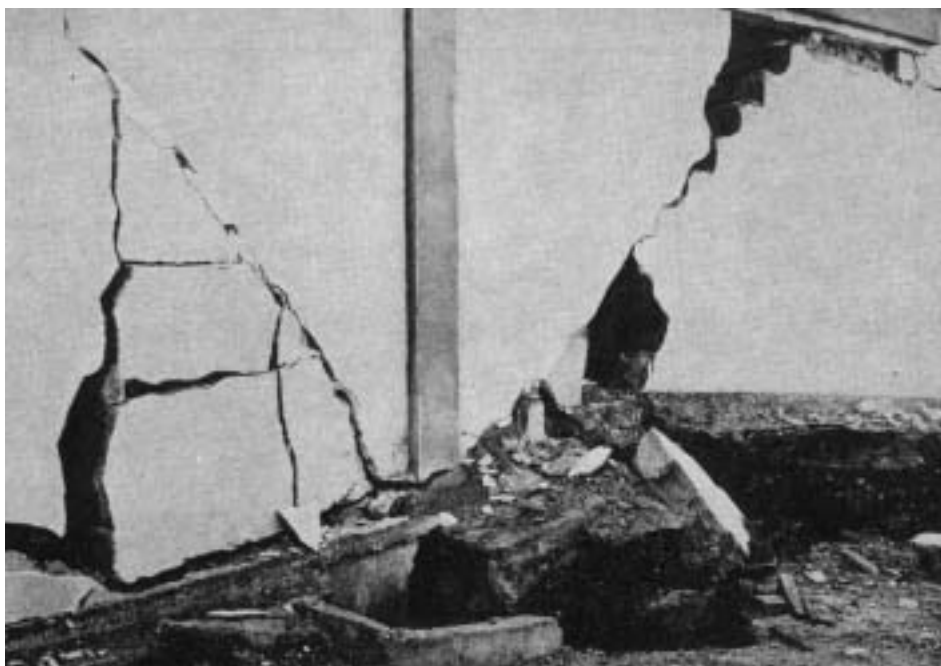
Fig. 7

Fig. 6 , 7, 9 e 10 – Estas ilustrações mostram a fissuração, e depois o afundamento de um telheiro de escola fundado sobre aterros de espessura variável

Após um muito prolongado período de chuva, abriram-se fendas no terreno e na laje do telheiro. A princípio limitadas a 4 ou 5 cm, estas fendas aumentaram com a chuva; o deslocamento horizontal, rapidamente, atingiu os 30 cm. E o aterro assentou 80 cm, o que provocou a ruína do telheiro.

O sinistro foi logo atribuído ao assentamento e ao escorregamento do aterro, em consequência das chuvas; mas uma peritagem, acompanhada de sondagens em profundidade, mostrou que onde o escorregamento se verificou foi nas camadas superiores da marga,

plastificadas pela humidade que as chuvas mantiveram no aterro, e cuja importante carga favoreceu o escorregamento do terreno natural.

A ancoragem das sapatas de fundação na camada de marga, a uma profundidade suficiente para se resguardarem da plastificação, teria permitido evitar-se a ruína do telheiro; a estabilidade do aterro, pelo contrário, só poderia ter sido assegurada pela dupla condição de se prever, a montante, um dreno, para evacuar as águas superficiais, e, sobre a plataforma, um revestimento suficientemente estanque, para impedir a infiltração das águas da chuva.

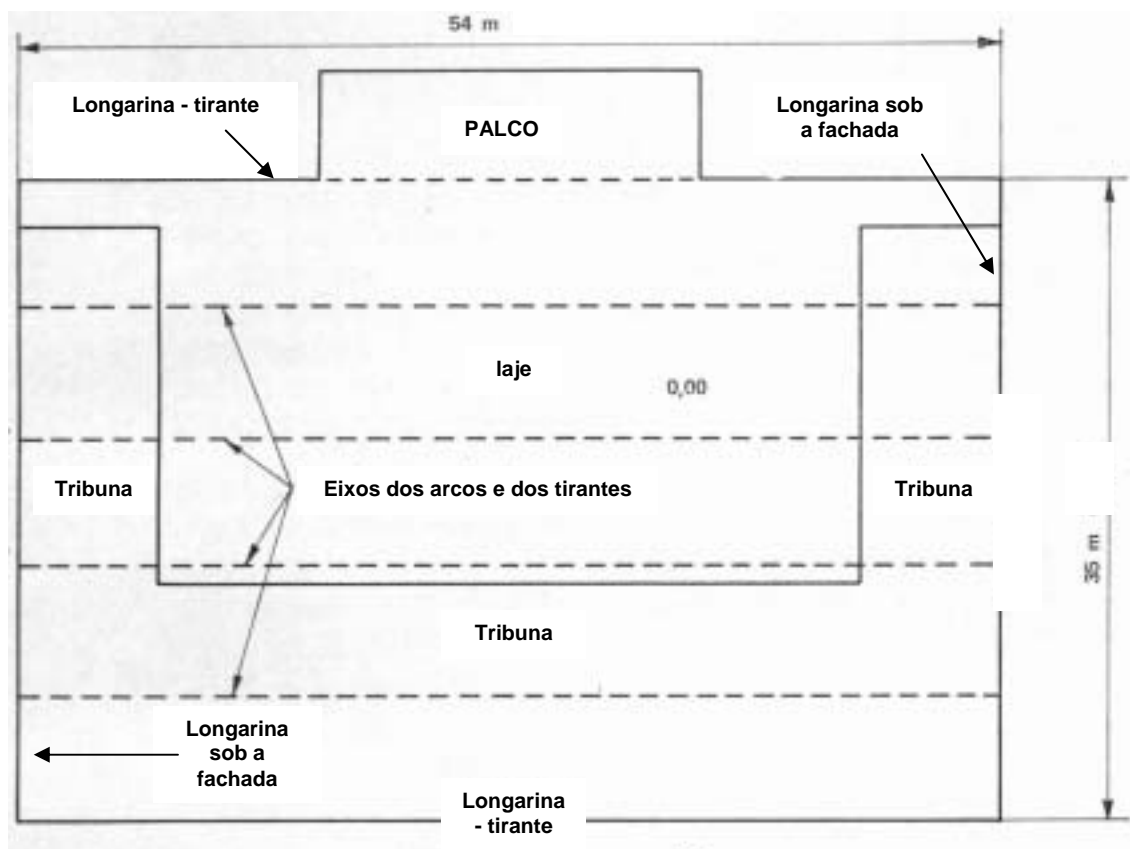
Fig. 15 – Planta do pavilhão desportivo

Tratava-se de um pavilhão desportivo constituído por uma casta nave rectangular de 35,00 x 54,00 m, em que três dos seus lados estavam ocupados por tribunas em betão armado, e o quarto por um grande palco.

O conjunto estava coberto por uma estrutura metálica composta por seis arcos de 54 m de vão, afastados de 7 m e articulados na base (fig. 15).

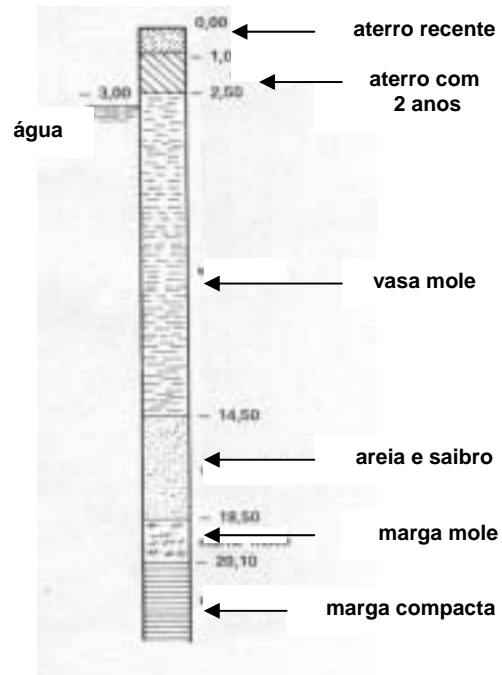
O terreno encontrado era particularmente mau (Fig. 16) : se tomarmos como cota 0,00 o nível do "limpo" da sala, encontramos 12 m de vasa mole, de (-)2,50 a (-)14,50, depois uma mistura de areia e saibro com 4,00 m de espessura, até à cota de (-)18,50. Estes aluviões sobrepunham-se a uma margamole com 1,60 m; enfim, a margamole compacta foi encontrada à cota (-)20,10. A vasa era particularmente instável, pois tinha uma densidade húmida de 1,25 para um teor em água de 70%. Sobre esta vasa, um aterro de 1,50 m de espessura tinha sido executado dois anos antes de ter sido iniciada a construção.

Fig. 16 – Corte do terreno no qual estava fundado o pavilhão desportivo

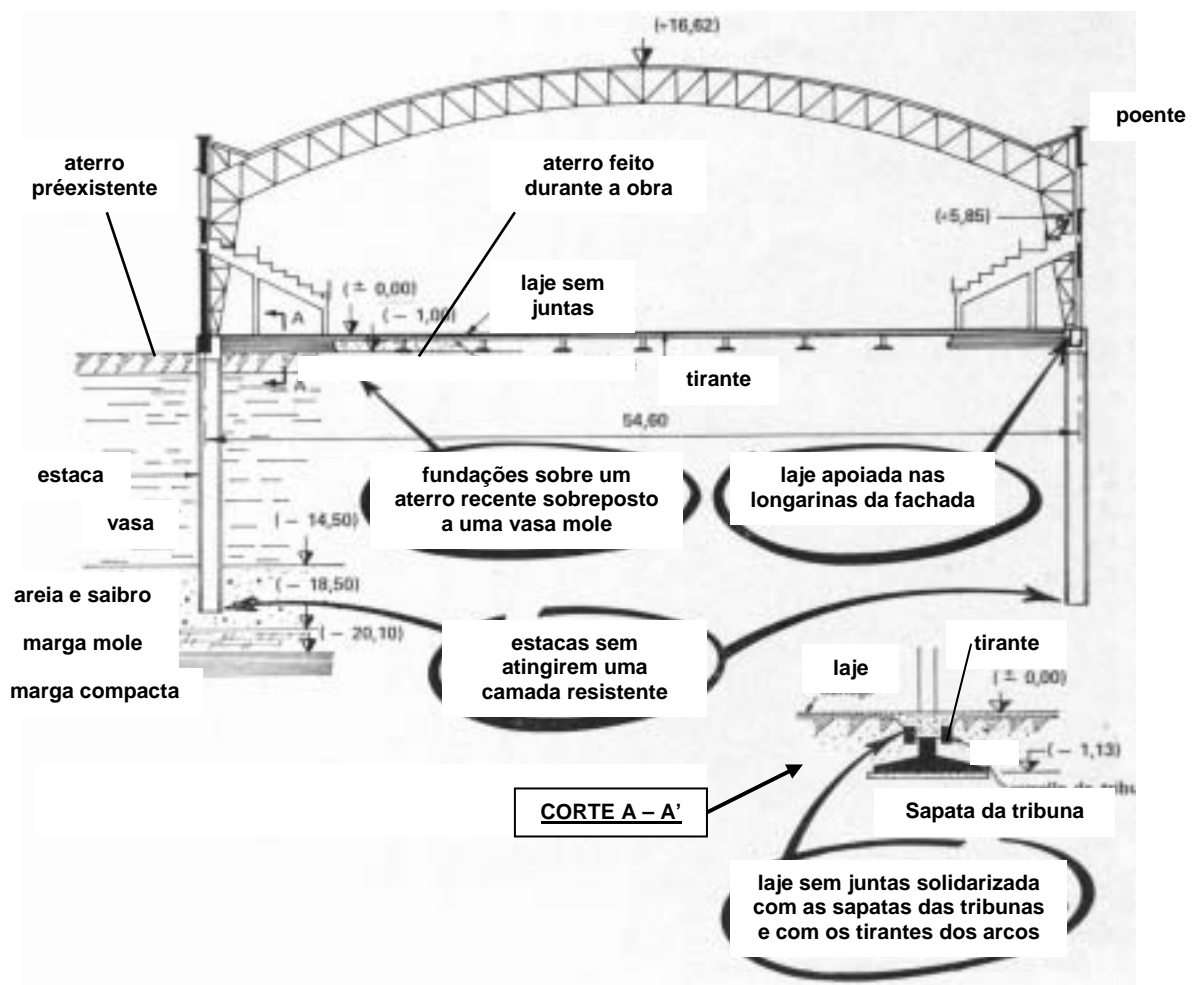
Fig. 16 – Corte vertical da nave desportiva

A solução adoptada para as fundações foi a seguinte : os arcos repousavam sobre estacas perfuradas, ancoradas na camada de areia e saibro, e ligadas entre cabeças por tirantes destinados a equilibrar o impulso dos arcos; no sentido perpendicular, as estacas estavam ligadas por longarinas de suporte das fachadas. O palco estava igualmente fundado sobre estacas. Pelo contrário, por questões de economia, as tribunas foram realizadas sobre sapatas superficiais assentes à cota (-)1,13, quer dizer, sobre o aterro com dois anos. Uma laje geral em betão armado, sem juntas, estendia-se sobre toda a superfície do piso térreo. Esta laje repousava sobre um outro aterro, com cerca de 1 m de espessura, aterro ao mesmo tempo muito pesado e muito deformável, onde se encontraram pedras de alvenaria inteiras, com vazios importantes entre si (fig. 18). Ainda por cima, esta laje estava bloqueada nas longarinas das fachadas, nos tirantes dos arcos e nas sapatas das tribunas, formando, assim, uma ligação rígida entre os elementos fundados sobre sapatas e os que repousavam sobre as estacas.

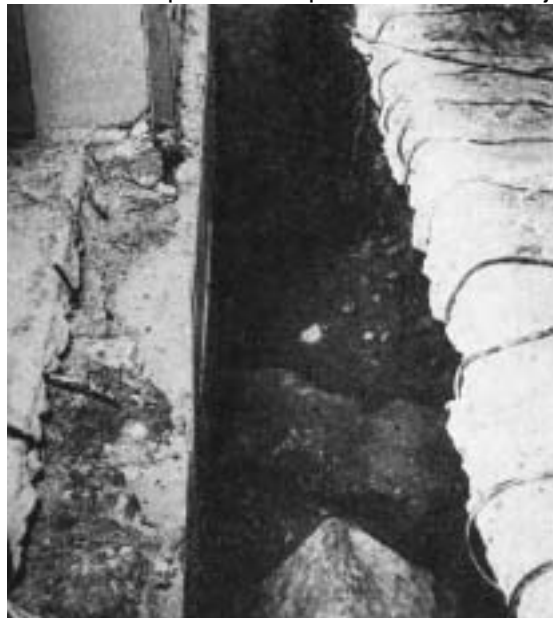
Fig. 18 – Grandes blocos de pedra existentes no aterro

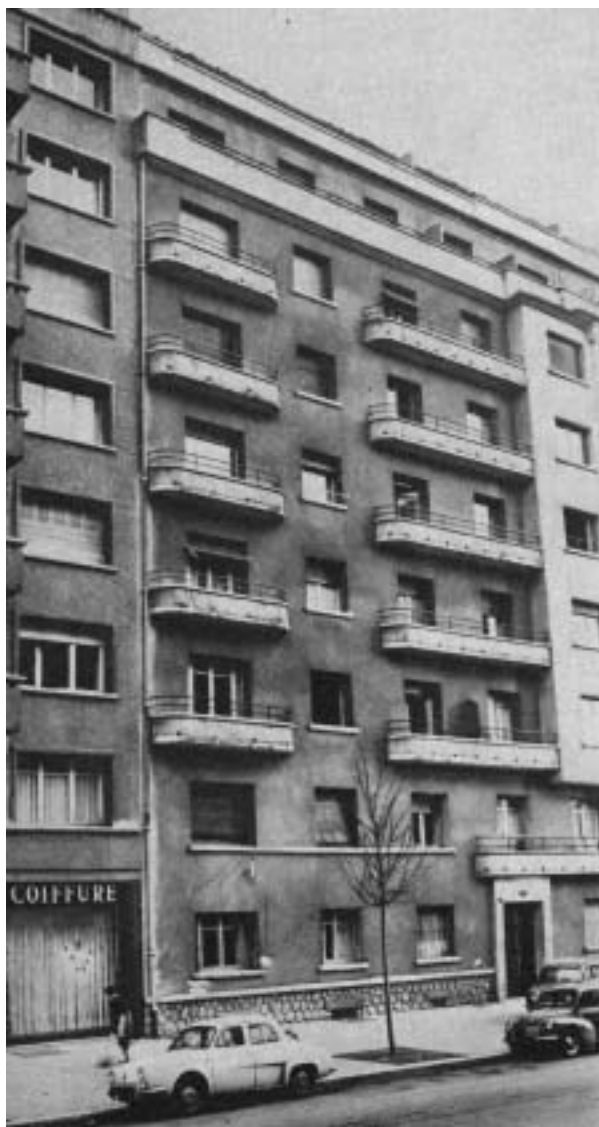
Fig. 22

Por outro lado, este exemplo, que está ilustrado pelas figuras 21 (vista de conjunto) e 22 (pormenor), é diferente do caso geral que atrás descrevemos, porque não se tratou de um assentamento sob a parede de empena divisória : com efeito, se o solo sob a parede do edifício antigo tivesse assentado, as fissuras estariam inclinadas no sentido contrário das que se podem notar nas fotografias. Vejamos, então, este caso :

Fig. 21 e 22 – Vista de conjunto e de pormenor das desordens que afectaram um edifício depois da construção de uma edificação vizinha fundada de forma diferente

O edifício situado à direita na figura 21 tinha sido construído anteriormente sem prévio reconhecimento do solo. A escavação tinha sido efectuada na sua globalidade de uma só vez : o terreno encontrado comportava, à superfície, uma fina camada de argila, depois areias e saibros, nos quais foi fundado o edifício, por intermédio de sapatas exercendo, sobre o solo, uma tensão de 3 kg/cm^2 . O rés-do-chão deste edifício estava sobreelevado em relação à rua, e tinha-se-lhe acesso por degraus situados no hall de entrada, tal como a cave era semi-enterrada.

Quando foi decidida a construção do segundo edifício (à esquerda na figura 21), a presença de uma loja na qual se deveria entrar directamente a partir da rua e a necessidade de se respeitar na cave o mesmo pé direito, fizeram prever-se, para a nova edificação, fundações cerca de 80 cm abaixo das da antiga obra. Foi durante dos movimentos de terras do segundo edifício que a empresa constatou que a camada de areias e saibros, na qual se tinha fundado o edifício vizinho, se tornava muito fina por baixo da nova obra, e que se situava sobre uma camada de argila mole e turfa com 6 a 8 m de espessura. Mais abaixo, ou seja, cerca dos 10 m de profundidade, foi revelada, por sondagens, a existência de uma espessa camada de areias e saibros nos quais foi decidido fundar o novo edifício, por intermédio de estacas.

Os construtores, pensando aliviar a extremidade mal fundada do edifício vizinho e, receando mais particularmente a empena deste, decidiram realizar ligações entre os dois imóveis. Estas ligações funcionaram bem demais : enquanto que o novo edifício, fundado sobre estacas, nem buliu, o outro, solicitando um terreno compressível, assentou, e a solidarização com o edifício novo provocou fissurações que se podem constatar nas fotografias. É de notar que este movimento demorou cerca de quinze anos até estabilizar (os rebocos foram refeitos em 1968).

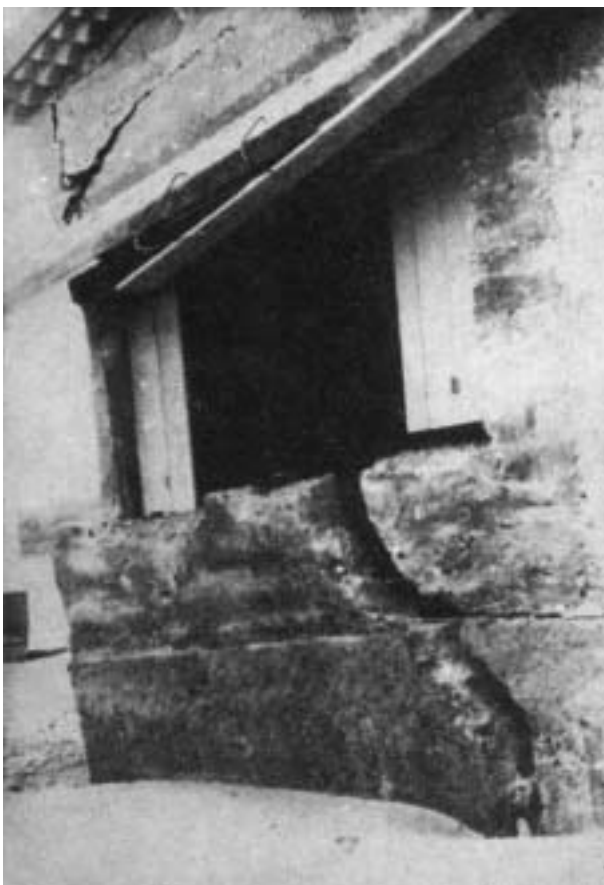
Já vimos, no capítulo 3, que, se as fundações forem demasiadamente superficiais ou não protegidas por uma drenagem, as águas superficiais ou de infiltração podem conseguir levar consigo o terreno de fundação. Em muitos destes casos, se os caboucos ou as sapatas forem insuficientemente enterradas, podem ser deslavadas e completamente descalçadas. Foi o que aconteceu, há uma quinzena de anos, numa moradia fundada numa praia do Mediterrâneo : esta obra, cujas desordens aparecem de uma forma suficientemente explícita nas figuras 24 e 25, repousava em caboucos ancorados apenas a 30 cm na areia . Bastou a invasão da praia pelas águas, durante um temporal (e sem ondas excepcionais) para provocar roturas muito importantes. Naturalmente, a moradia teve que ser demolida.

**Fig. 24 e 25 –
Moradia fundada a uma profundidade
insuficiente, junto a uma praia**

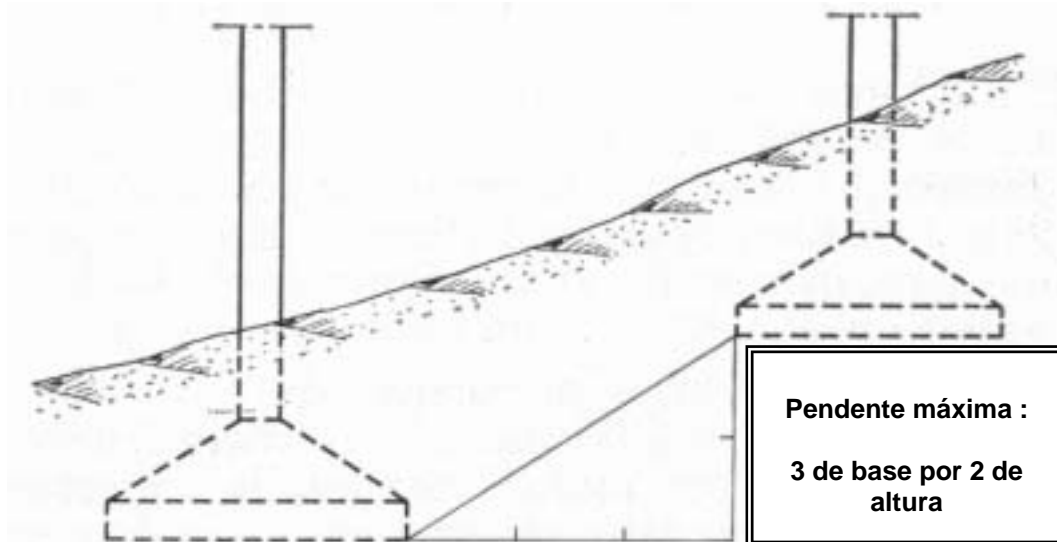
Todos sabem que quando temos que fundar a níveis diferentes, se devem tomar precauções para evitar as interações entre sapatas vizinhas e para se impedir o deslizamento das sapatas superiores : trata-se da regra definida no artigo 2.53 do *Document Technique Unifié 13-1* relativo às fundações superficiais, regra que é recordada na figura 26.

Fig. 26 – Regra a respeitar no caso de sapatas fundadas em níveis diferentes

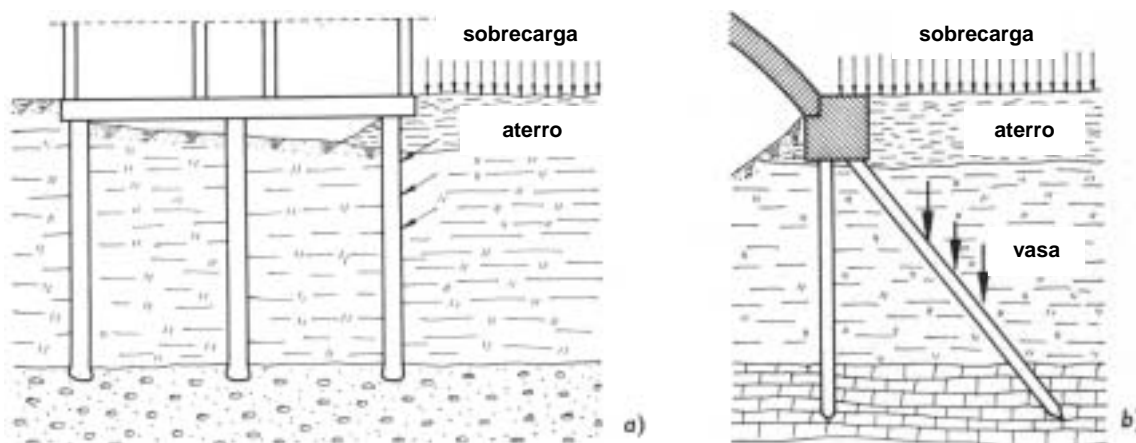
Fig. 6 – Impulsos oblíquos causados pelos aterros

Se o atrito negativo é, em geral, bem conhecido, os construtores pensam muito menos nos impulsos oblíquos que são gerados pelos aterros. Examinemos, então, a figura 6. A sua parte esquerda (fig. 6 a) representa uma edificação fundada sobre estacas verticais. Se o terreno for parcialmente aterrado e, sobretudo, se o aterro deve receber uma sobrecarga importante (caso dos entrepostos ou parques, em particular) a assimetria das cargas pode provocar, nas estacas, impulsos oblíquos, cuja componente horizontal cria, nessas estacas, flexões capazes de as romper. O projectista mais consciencioso, que tiver em conta os aterros exteriores à edificação, esquece, por vezes, que no interior da própria obra, e se o nível mais baixo tiver previsto um revestimento sobre terrapleno aterrado, que se podem exercer impulsos oblíquos sobre as estacas, sob acção, apenas, da assimetria das sobrecargas no terrapleno. Foi o que aconteceu, há uma dezena de anos, nos entrepostos de um grande porto fluvial francês. Algumas estacas entraram em rotura. E a vistoria provou que a culpa cumpria, não ao construtor, mas ao dono da obra que tinha modificado a utilização do terrapleno, previsto inicialmente para sobrecargas fracas, e sobre o qual ele aplicou localmente cargas muito elevadas. Se se tratasse de um pavimento em betão armado, sem dúvida que o proprietário teria mandado verificar os cálculos do projecto, antes disso. Mas um terrapleno, pensou ele, pode aguentar com tudo. O que sucedeu prova o contrário.

A figura 6 b mostra que os aterros podem também provocar a flexão das estacas inclinadas. Isto é tanto mais grave quanto essas estacas estão, em geral, fortemente comprimidas e que a menor deformação por flexão pode causar a sua ruína.

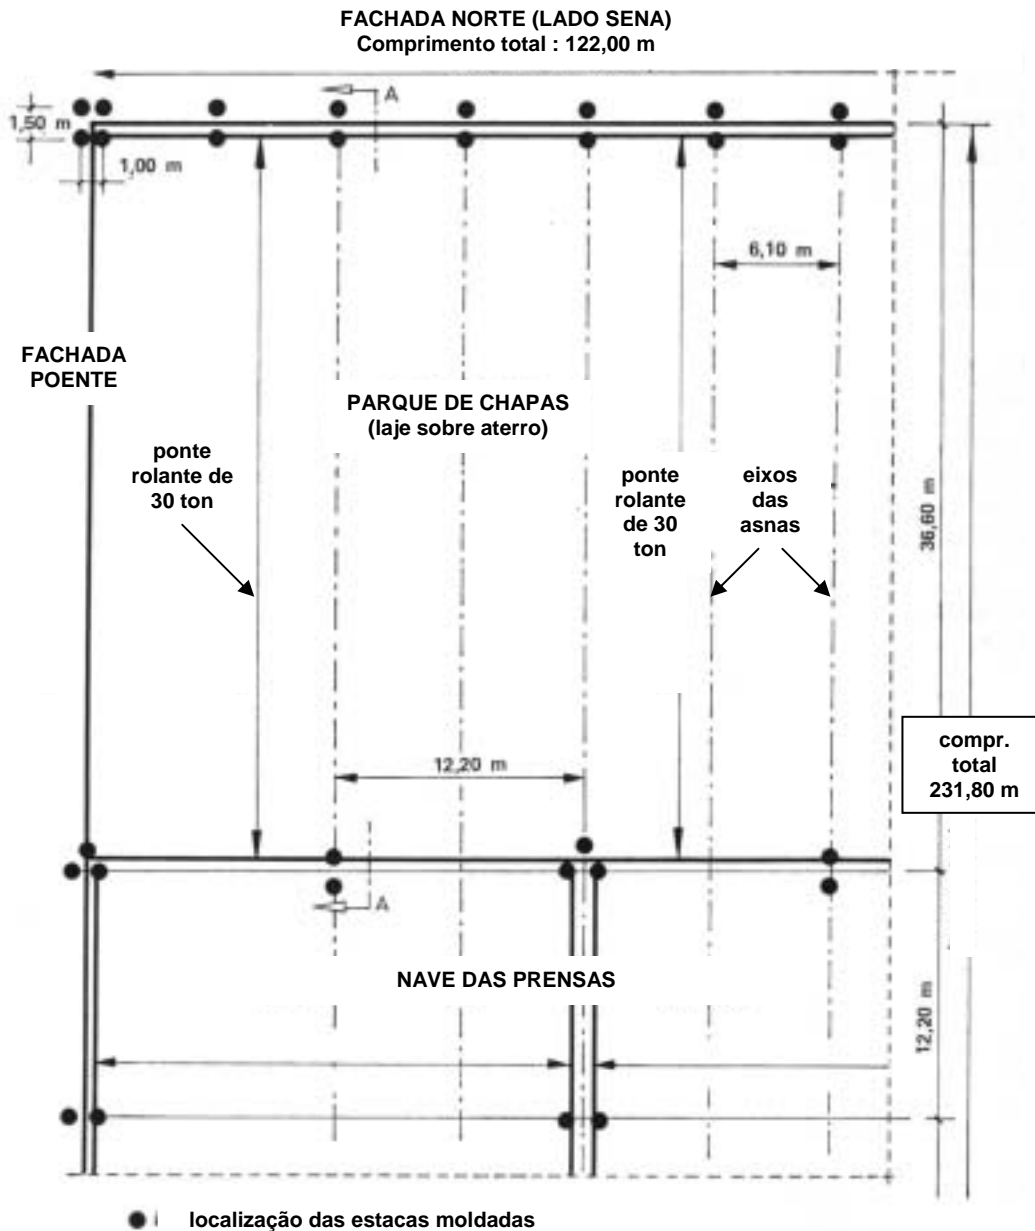
Fig. 7 – Planta esquemática parcial da oficina

Primeiro exemplo : Respeita a desordens que afectaram, há uma dezena de anos, um dos pavilhões de uma fábrica situada na região parisiense, nas margens imediatas do Sena. Tratava-se de uma edificação que tinha as dimensões totais de 122,00 x 231,80 m (fig. 7) abrangendo, sob uma mesma cobertura suportada por asnas metálicas :

Desde a colocação em serviço da fábrica que os poços começaram a se afundar. Os assentamentos mais importantes (até 8 cm) afectaram a parte da edificação situada ao longo do Sena, ou seja o parque de chapas. Estes assentamentos eram, em certos casos, acompanhados de inclinações das estacas, cujos desaprumos atingiram vários centímetros. Os pontos de apoio da nave das prensas sofreram, eles também, abatimentos cuja amplitude ia crescendo à medida que se aproximavam do parque das chapas.

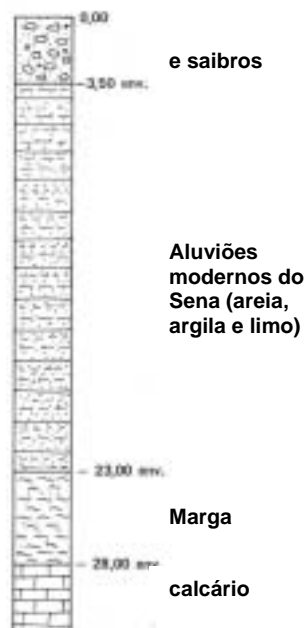
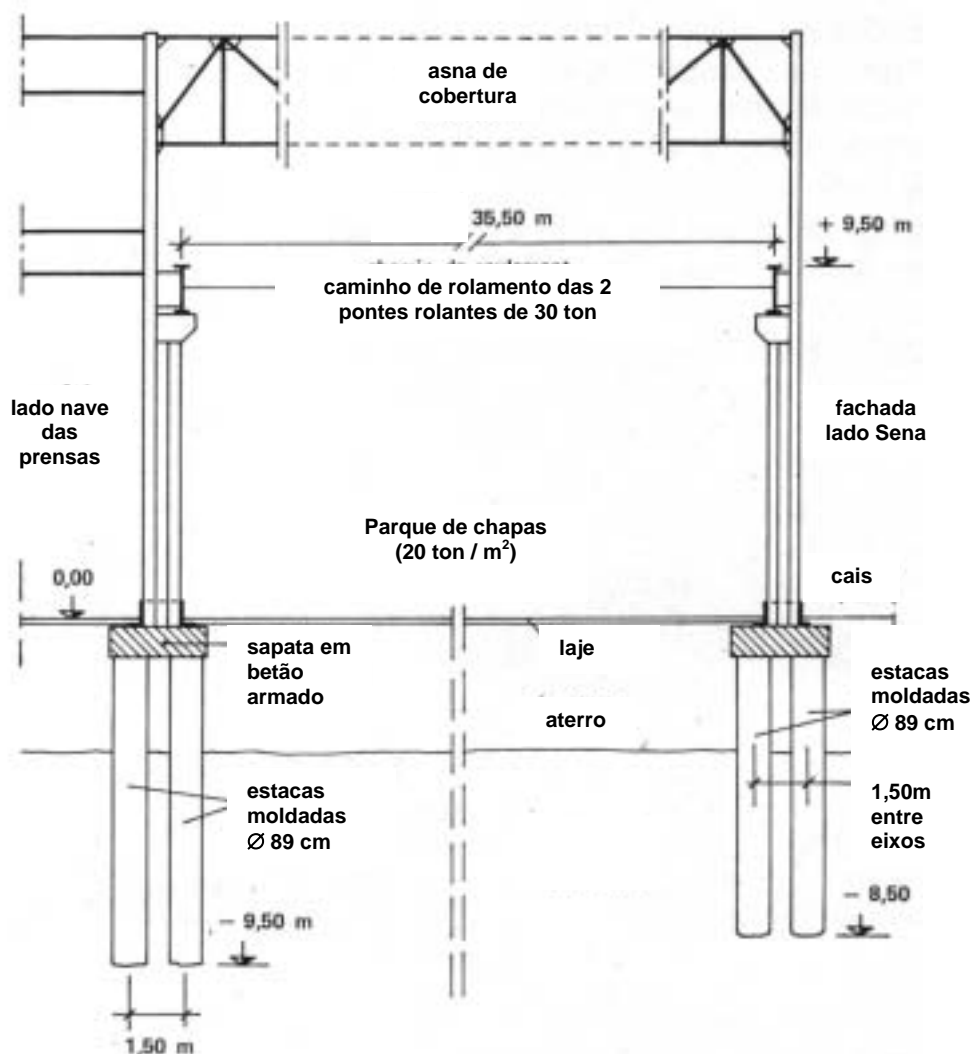
Fig. 9 – Corte transversal A – A'

- Uma parte usada como escritórios (não representada na figura);
- Uma nave de prensas de cravação, servida por seis pontes rolantes : 2 de 50 t e 4 de 30 t;
- Enfim, um parque de chapas, servido por duas pontes rolantes de 30 t circulando sobre a mesma via. Um corte transversal deste parque de chapas está representado na figura 9.

Foi decidido que a estrutura da fábrica, constituída por pilares e asnas metálicas, repousaria sobre sapatas de betão armado, fundadas, segundo as cargas, em grupos de 2, 3 ou 4 poços (fig. 7 e 9). A escolha centrou-se em poços perfurados, de 89 cm de diâmetro, ancorados nos aluviões e levados a profundidades variando entre 6 m, para os poços portantes de 60 t, a 10 m para os poços portantes de 180 t. Estes poços eram, portanto, flutuantes, o que quer dizer que a maior parte da sua capacidade de carga provinha do atrito lateral.

É verdade que, os pilares da estrutura metálica estavam suficientemente afastados e que a própria estrutura era suficientemente deformável para poder suportar sem danos assentamentos diferenciais de alguma importância. Não se passava o mesmo, infelizmente, com as pontes rolantes, cujos caminhos de rolamento necessitavam de um paralelismo rigoroso. Em consequência, as pontes arrancavam muito dificilmente, e o serviço de conservação da fábrica tinha que proceder periodicamente ao alinhamento e ao nivelamento dos seus carris. Como estas operações não podiam continuar indefinidamente, sem se por em risco a estabilidade das pontes rolantes, convinha tomarem-se medidas rápidas. Foi então designado um perito pelo tribunal.

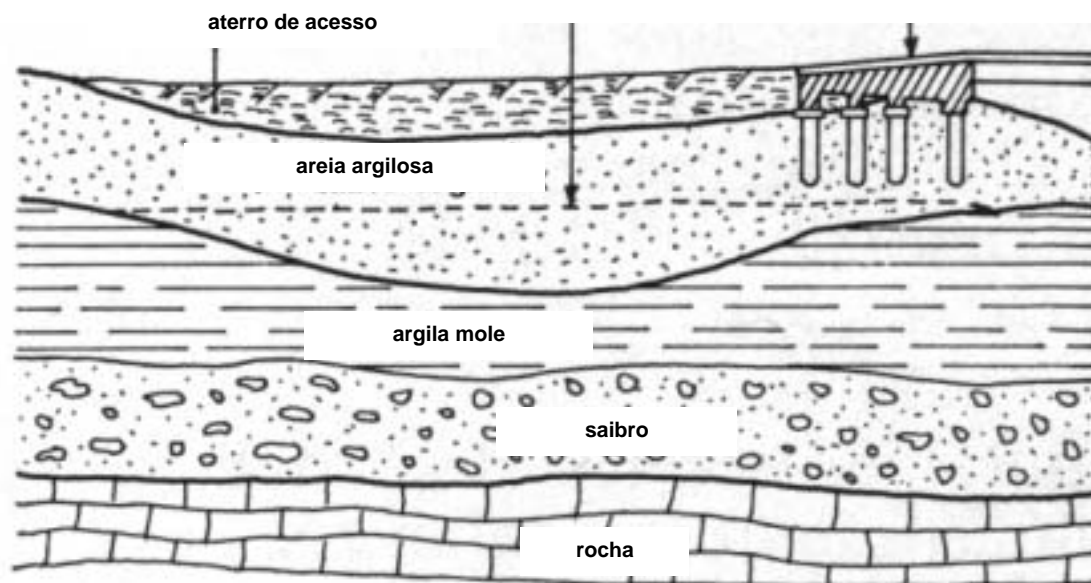
Fig. 11 – Ponte da Rua 14 em Washington

O sinistro citado por Chellis afectou a ponte da 14ª Rua em Washington. Como mostra a figura 11, um dos encontros estava fundado em 40 estacas flutuantes de 12 m de comprimento ancoradas numa camada de areia argilosa sobreposta a uma argila mole. Após a conclusão do encontro, o aterro de acesso, com 5 m de espessura, foi executado. Sob o peso do aterro, a argila subjacente começou a flutuar, interessando a camada de areia na qual estavam ancoradas as estacas. O encontro basculou para trás, em consequência. E assentou um total de 60 cm do lado do rio e de 25 cm do lado da margem. Chellis não indica os custos dos trabalhos de reforço, mas é certo que este sobrecusto teria sido evitado se os aterros tivessem sido colocados bastante tempo após a cravação das estacas.

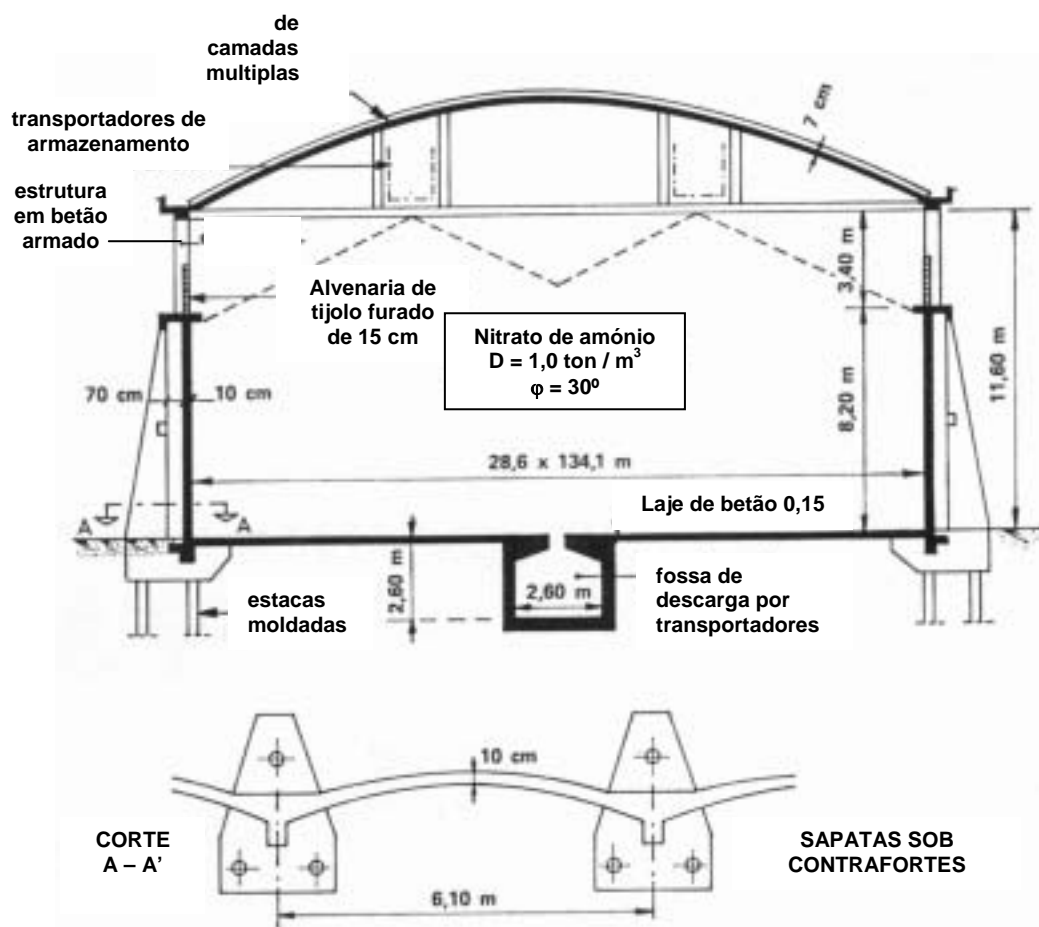
Fig. 12 – Armazém de adubos : corte transversal

Este sinistro aconteceu há dez anos, nos confins do Maciço Central. Afectou tão profundamente um armazém de adubos que o custo dos reforços se elevou aos 50 milhões de francos antigos. A edificação em questão está representado na figura 12. As suas dimensões são de 120 x 30 m. Destina-se a abrigar reservas de adubos em pó (nitrato de amónio envolvido em pó de calvário). As suas paredes exteriores, calculadas para resistirem ao impulso dos adubos a em 8 m de altura, são constituídas por abóbadas finas de geratrizes verticais, apoiadas em contrafortes de betão armado. Vêem-se nitidamente na figura 13. A edificação está coberta por uma abóbada nervurada com 30 m de vão, também em betão armado. O pavimento interior é constituído por uma laje repousando sobre uma camada de aterro com 4 m de espessura (fig. 14) sobreposta a uma camada de 80 cm de terra vegetal (que não foi retirada) e a aluviões areno-argilosos. Encontrou-se xisto compacto cerca dos 7 m.

A laje e as paredes interiores estão revestidos com asfalto a fim de resistirem à acção corrosiva do adubo.

As fundações da edificação propriamente dita são constituídas por estacas perfuradas ancoradas no xisto, à razão de três estacas por contraforte (2 do lado exterior e 1 do lado interior).

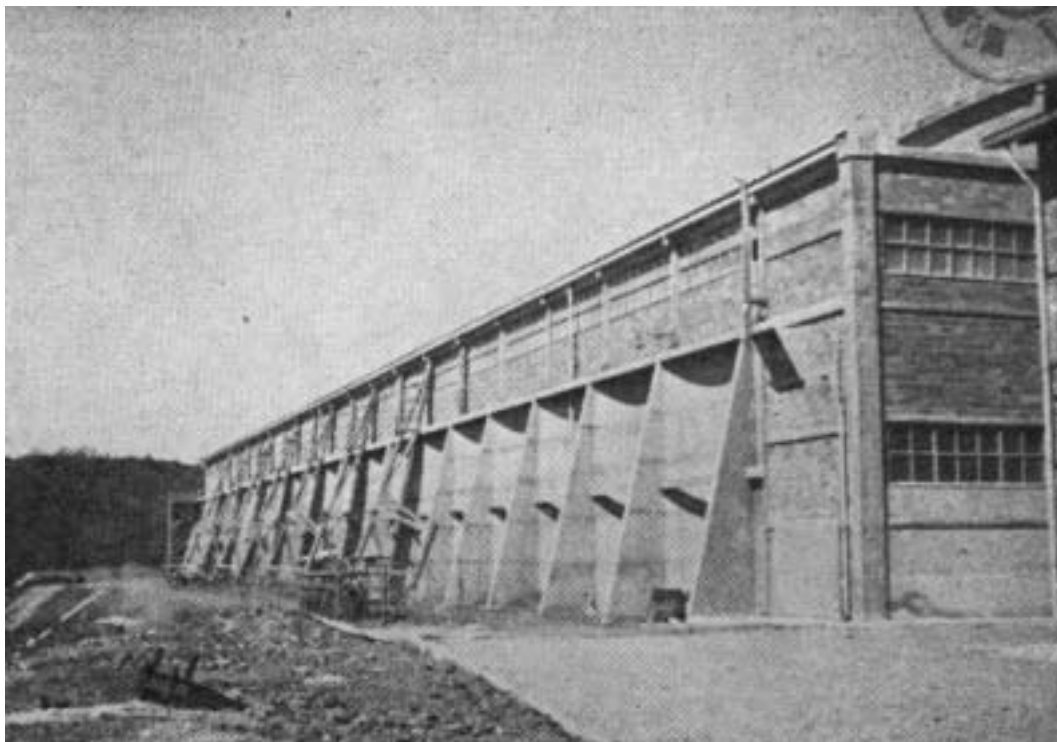
Fig. 13 – Armazém de adubos : vista dos contrafortes

Pouco tempo depois do armazenamento de um primeiro stock de adubo ao longo da fachada norte, a parede da fachada carregada inclinou-se **para o interior**, tomando uma inclinação de cerca de 15 cm. O esquema do edifício deformado está representado na figura 15. A abóbada, que repousava sobre os contrafortes por intermédio de pilaretes em betão armado, só parcialmente acompanhou o movimento, porque estava ligada aos contrafortes da outra fachada. Os pilaretes foram assim solicitados por importantes esforços de flexão composta : apareceram fissuras, que atingiam por vezes 5 cm, nalguns deles. Foi necessário escorar com urgência a abóbada (fig. 16).

Os trabalhos de reparação, que só podiam ser feitos pelo exterior (a fim de não danificar o revestimento asfáltico interior e de não interromper a utilização do armazém), consistiram em recalçar as sapatas dos contrafortes por meio de maciços em betão, que substituíram as estacas, fundados sobre os aluviões areno-sabrosos.

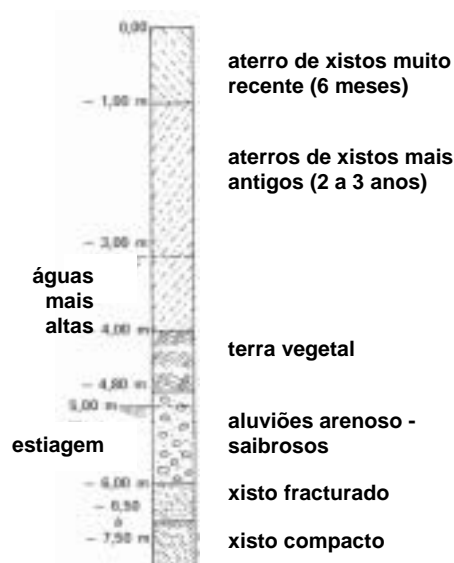
Fig. 15 – Armazem de adubos : esquema das deformações

- A carga do adubo, que atingia em média 10 t/m^2 , descarregava directamente sobre o aterro. As pressões desenvolvidas neste último provocaram, por atrito negativo, um acréscimo de carga nas estacas exteriores, ao mesmo tempo que um impulso horizontal;
-

- As fundações dos contrafortes tinham sido calculadas unicamente na hipótese de que o adubo exerceria sobre elas o impulso máximo. Ora o nitrato de amónio é higroscópico e, ao fim de cerca de uma semana de armazenamento, ele formou presa (fig. 17). Nestas condições, o impulso ficou completamente anulado, tal como o efeito de tracção sobre as estacas interiores. Pelo contrário a sobrecarga do adubo situado sobre o bico interior da sapata continuava a exercer-se, mesmo na ausência do impulso. A carga sobre as estacas interiores ficou assim aumentada para o dobro.

O somatório destas causas (atrito negativo, impulso horizontal, erro nas hipóteses de cálculo) provocou a rotura nas estacas interiores, fazendo a parede de fachada inclinar-se sobre o adubo. Uma sondagem permitiu verificar a rotura de uma estaca por compressão à profundidade de 2 m abaixo da sapata.

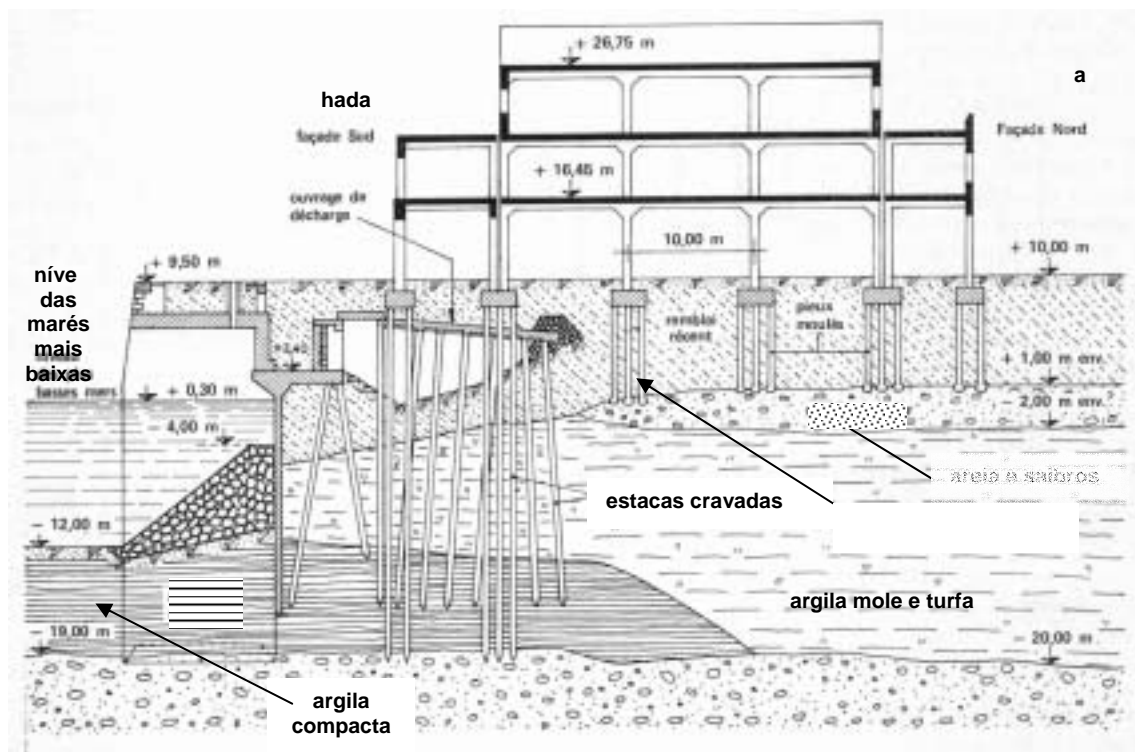
Fig. 18 – Estação Marítima : corte transversal

A estação marítima, lembremos para começar, era um importante edifício com 46 m de largura por 575 m de comprimento, constituído por pórticos em betão armado, com dois pisos junto às fachadas e três pisos no corpo central (fig. 18).

Pouco tempo após a conclusão dos toscos da obra, apareceram fissuras, traduzindo um assentamento de parte das fundações. Este assentamento, após medições efectuadas, produzia-se segundo uma lei mais ou menos linear, à razão de 2 cm por mês. Era portanto urgente travar a sua progressão. Alguns escoramentos não deram qualquer resultado. Simultaneamente, foram feitas algumas pesquisas para se determinarem as causas deste assentamento. As pesquisas mostraram que se tratava, não de um punçoamento do banco de areia e saibros pelas estacas de base alargada, mas de um afundamento conjunto deste banco sob a dupla acção dos aterros recentes e do peso da edificação. As argilas moles e vasas subjacentes, com efeito, não estavam consolidadas, e assentavam de uma forma importante.

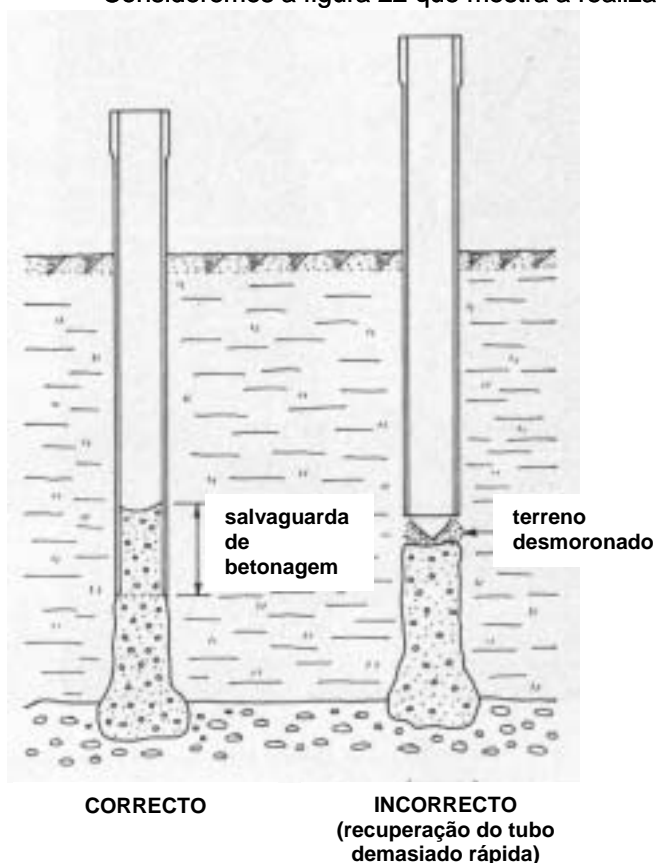
Fig. 22 – Execução de uma estaca com camisa Recuperada. Salvaguarda de betonagem

Como se sabe, o tubo, uma vez que atinja a camada resistente e que a penetre no comprimento para a necessária ancoragem, é progressivamente preenchido com betão, por camadas de 20 a 50 cm, que são apiloadas. O tubo é recuperado pouco a pouco e marcas, fixadas, em geral, no cabo de suspensão do pilão e no cabo de recuperação do tubo, permitem assegurar-mo-nos que sobra, em cada instante, no fundo do tubo, uma altura de betão suficiente (salvaguarda de betonagem) para que a cavidade nunca fique destamponada, de modo a que a água não possa penetrar no tubo, ou que o terreno não o invada, por desmoronamento.

O Documento Técnico Unificado 13-2 relativo às fundações profundas, precisa que esta salvaguarda de betonagem nunca deve ser inferior ao dobro do diâmetro do tubo.

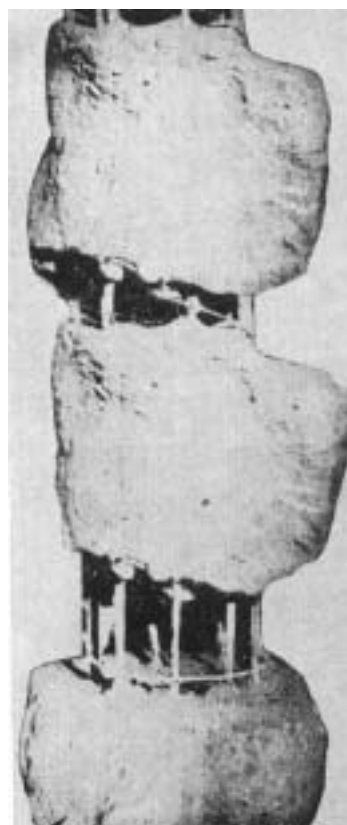
Fig. 23 – Betão deslavado por circulações de água

Se não se tomar esta precaução, arriscamo-nos de ter, quer sejam bolsas de terra na estaca, quer seja um betão deslavado pela circulação da água no solo : a figura 23 representa uma estaca da qual se retirou o mau betão por simples raspagem. Estas zonas defeituosas foram devidas à deslavação do betão por circulações de água e de ar provenientes de uma má utilização de ar comprimido. Foi ainda este o culpado da má execução representada na figura 24; os incidentes produziram-se há cerca de 20 anos, numa obra situada numa cidade do Nordeste de França. Muito afortunadamente, não houve sinistro porque foi detectada a tempo, na altura da recepção da obra, a má qualidade do betão. Tratou-se de estacas moldadas em que a recuperação da camisa era feita por ar comprimido que exercia pressão sobre o betão vazado de fresco, que deveria cumprir o papel de pistão. As estacas atravessavam aterros situados sobre fundações antigas, constituídas por enrocamentos não argamassados. Em consequência de uma má regulação da pressão do ar, os elementos finos do betão (areia e cimento) foram injectados entre os vazios da alvenaria. No fuste das estacas só ficou a brita, evidentemente sem nenhuma consistência. Deve-se ser muito circunspecto, quando se usa o ar comprimido.

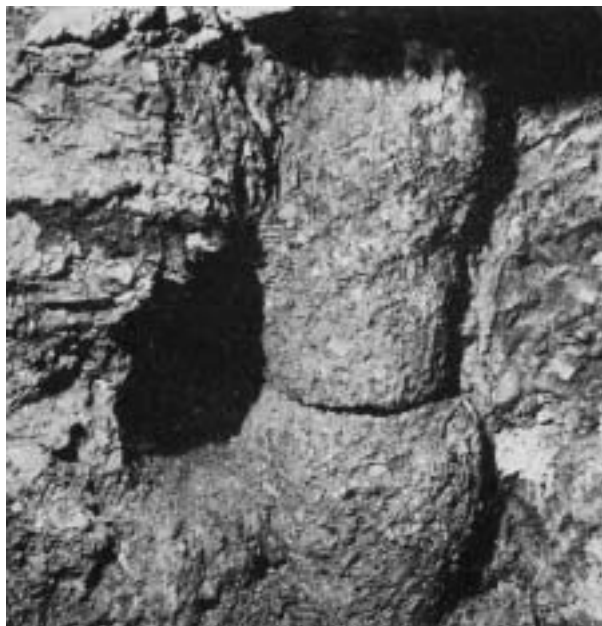
Fig. 27 – Estaca moldada mostrando cavernas. Betão demasiadamente seco.

A recuperação demasiado rápida do tubo preenchido com betão demasiadamente seco pode conduzir a outros defeitos : seja uma franca discontinuidade no betão (fig. 26), sejam cavidades importantes na estaca : as figuras 27, 28 e 29 mostram, sem que tornem necessários comentários, os incidentes que aconteceram há cerca de 8 anos numa obra da região de Toulouse onde foram executadas estacas moldadas de grande diâmetro. Nessas três fotografias, os danos provocados na superfície do betão pela recuperação do tubo são bem visíveis.

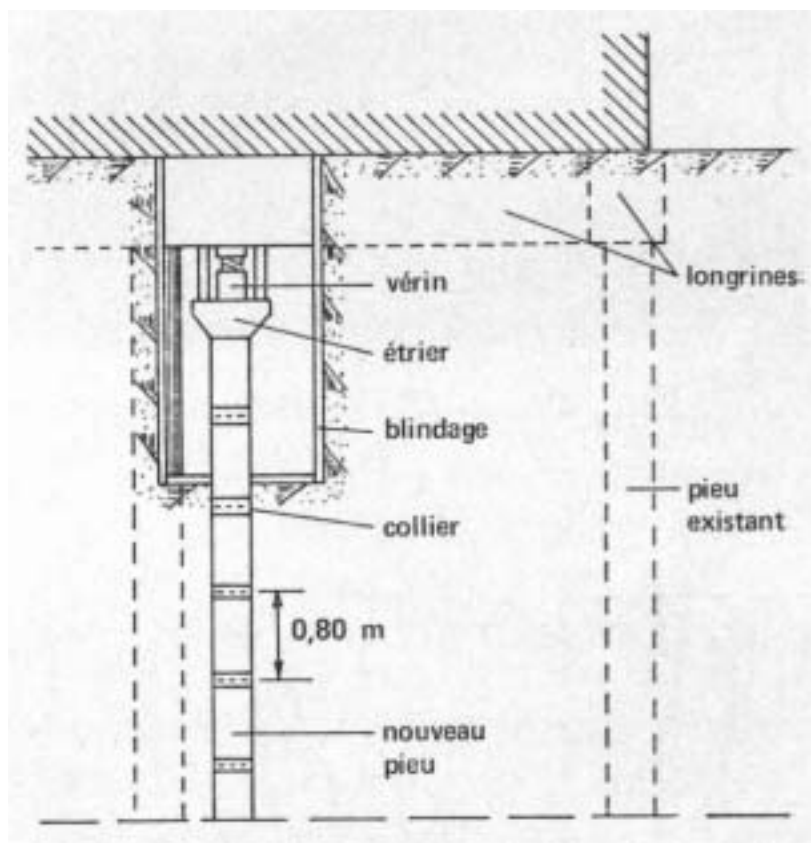
Fig. 35 – Princípio do recalçamento por acção de macacos

É a uma má execução das estacas que se deve imputar as desordens que afectaram, há uma dezena de anos, um importante grupo de habitações do Sudoeste. Estes edifícios estavam fundados sobre estacas de diferentes tipos apoiadas numa camada de saibros situada a cerca de 16 m de profundidade. Desde a sua conclusão, um certo número destes edifícios acusaram assentamentos irregulares (atingindo por vezes 30 cm) que se traduziram por inclinações e fissurações na superestrutura. A figura 33 representa um desses edifícios durante o decurso dos trabalhos de reforço. Vê-se nitidamente a abertura da junta de dilatação. A inclinação aparece ainda mais claramente no pormenor ampliado da figura 34.

A consolidação foi feita por meio de estacas cravadas por macacos, constituídas por elementos pré-fabricados de 80 cm de comprimento (fig. 35). Nas figuras 36 e 37 nota-se a consola de apoio das novas longarinas sobre as estacas e o escoramento provisório sobre essas consolas. Uma vez efectuada a cravação definitiva, os macacos eram retirados e os alvéolos que lhes serviam de alojamento eram selados com betão. Na figura 37, reconhece-se, à esquerda, a antiga estaca.

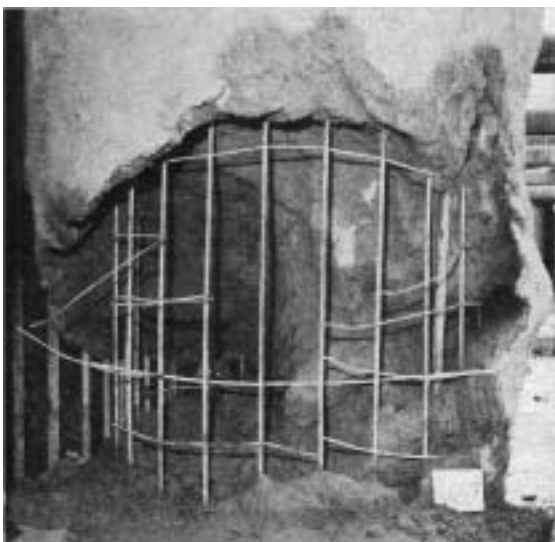
**Fig. 38 – Estaca moldada com lamas :
discontinuidade**

Tem sido a má escolha desta *lama* que tem provocado o maior número de sinistros; com efeito, a viscosidade da *lama* deve estar compreendida entre dois valores limites : abaixo do limite inferior, arrisca-se que a *lama* não desempenhe o seu papel estabilizador; acima de uma certa densidade, esta *lama* fica muito rígida e não é empurrada para cima durante a betonagem. Podem sobrar na obra “bolsas” de *lama* que formam, em consequência, discontinuidades de betonagem. É o que aparece nos dois poços representados nas figuras 38 e 39. O enorme vazio que existe no poço da figura 39 faz pensar irresistivelmente numa jaula de leões. Parece mesmo que, à data, a empresa ainda não tinha “domado” bem esta técnica...

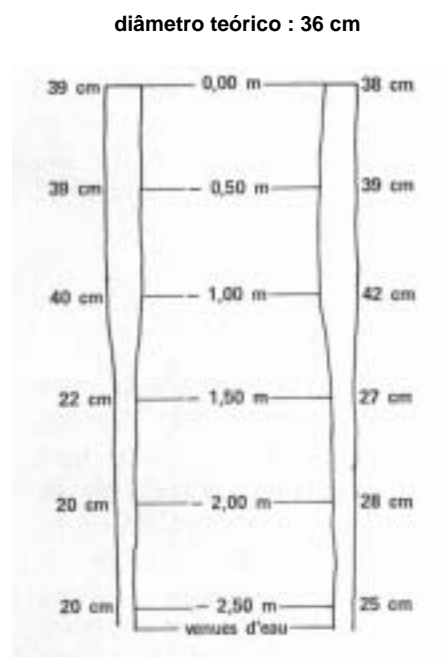
Fig. 43 – Estaca «dilatada» : corte em duas direcções perpendiculares

Tendo uma estaca de ensaio sofrido, durante a carga, um afundamento brutal, foi desguarnecido um certo número de outras estacas : esta escavação parou à cota - 2,50 em consequência da presença do nível freático, mas foi possível constatar-se que muitas destas estacas apresentavam um notável estreitamento a uma profundidade compreendida entre 1 e 2 m. No boletim técnico do procedimento era indicado que deveria ser efectuado um controlo visual ao interior da manga antes da betonagem da alma da estaca . pergunta-se o que se teria passado se as mangas tivessem 10 m de comprimento. A figura 43 mostra um corte, em duas direcções perpendiculares entre si, de uma das estacas desguarnecidas. De acordo com as informações que conseguimos recolher, o montante dos trabalhos de reforço foi mais elevado que o dos trabalhos iniciais.
