PATOLOGIAS DAS FUNDAÇÕES

FUNDAÇÕES SUPERFICIAIS

FUNDAÇÕES PROFUNDAS

Louis **LOGEIS**

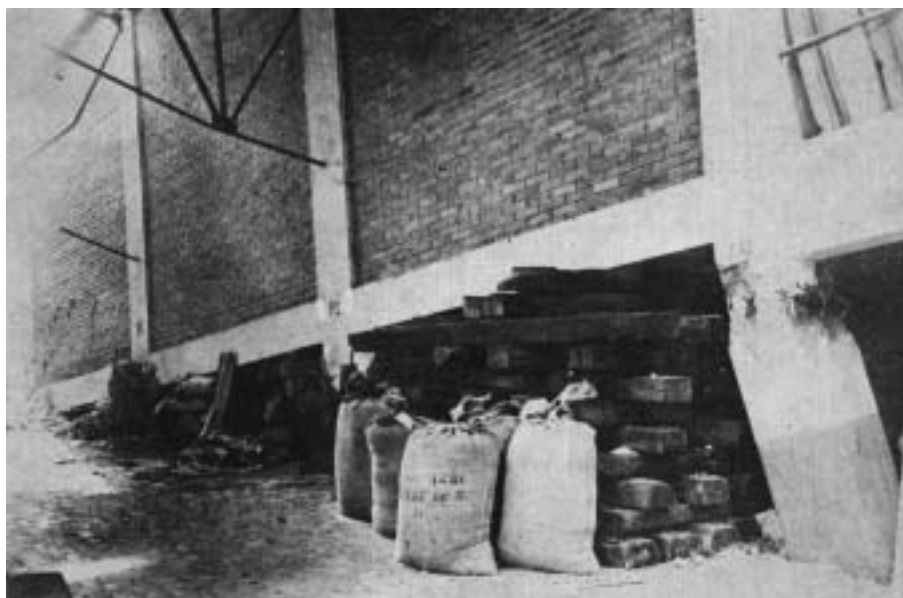
Fig. 50 – Vista do silo assente sobre o solo

O sinistro aconteceu há mais de quinze anos num Departamento do Sudoeste do Maciço Central; afectou gravemente um silo – construído 22 anos antes – de tal forma que só restou a solução de se prescrever a sua demolição. Esta edificação, representada na figura 48, tinha em planta a forma de um rectângulo com as dimensões aproximadas de 8,50 x 18,50 m. Era constituído por uma torre de trabalho, e por oito células em betão armado, podendo conter um total aproximado de 8000 quintais de cereal (fig. 49). As paredes exteriores das células estavam revestidas com tijolo maciço de 11 cm de espessura. Tendo em consideração o terreno encontrado (fig. 48) foi decidido fundar-se a edificação, por meio de sapatas isoladas, numa camada de saibros situada a uma profundidade de 10,40 m. Foram então abertos 17 poços com as dimensões das sapatas previstas. Uma vez executadas estas sapatas, procedeu-se à betonagem dos respectivos pilares, executando-se das suas cofragens sobre aquelas. Após descofragem, foi aterrado o espaço sobrance entre estes pilares e a escavação dos poços. Os pilares estavam ligados entre si por vigas de travamento. A vala acima dessas vigas foi também aterrada, assim como uma plataforma que iria servir de cais. Uma cortina em betão armado, apoiada nestes pilares, servia de muro de contenção para o aterro. O acidente aconteceu numa noite de Agosto, estando o silo meio cheio : os três pilares 1, 2 e 3 da empena oeste (fig. 49) afundaram-se cerca de 3 m em questão de minutos. De pórtilco em pórtilco, todos os pilares se partiram mas o silo não tombou : a inclinação da empena oeste foi detida por apoio na viga periférica ao nível do solo (fig. 50) enquanto que a empena nascente, cujo abatimento foi de apenas 40 cm, ficou sobre os respectivos pilares. A superestrutura, adquiriu assim, sem se deformar, uma inclinação importante (fig. 51).

Este sinistro teve certamente diversas causas, mas a principal foi, sem dúvida, a encurvadura dos pilares. Com efeito, estes pilares sofreram esforços de flexão importantes causados pelas vigas de travamento, deformadas pelo peso dos aterros e pela sobrecarga dos sacos de trigo sobre o cais; para mais, os pilares exteriores recebiam impulsos importantes pela parte da membrana de contenção do cais, que se apoiava sobre eles; as armaduras destes pilares eram incapazes de resistir a estes esforços, porque a sua secção era insuficiente, e parece mesmo que algumas já tinham sofrido uma importante corrosão, conseqüente da aparentemente medíocre compacidade do betão.
