# 05 Preservation Briefs

National Park Service

## CONSERVAÇÃO DE EDIFÍCIOS HISTÓRICOS EM ADOBE

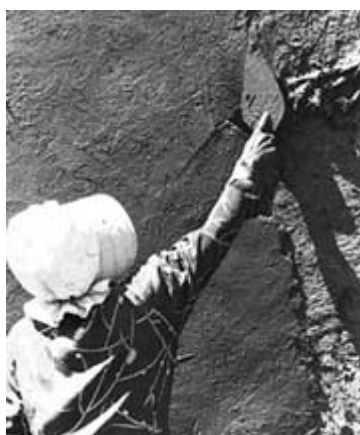
Reparação de adobe tradicional.

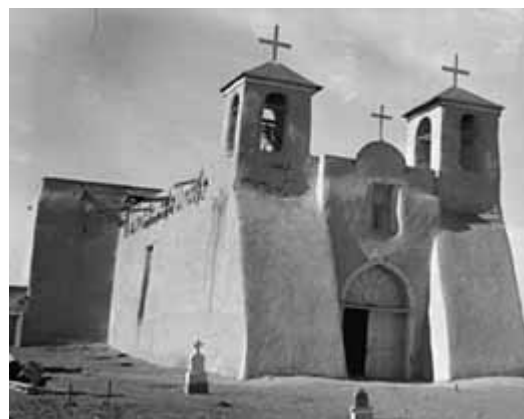
Igreja da Missão de S. Francisco de Assis, no Rancho de Taos, New México, construída entre 1772 e 1819, pela sua distinta qualidade escultórica é uma das mais famosas e frequentemente fotografadas das igrejas de missões.

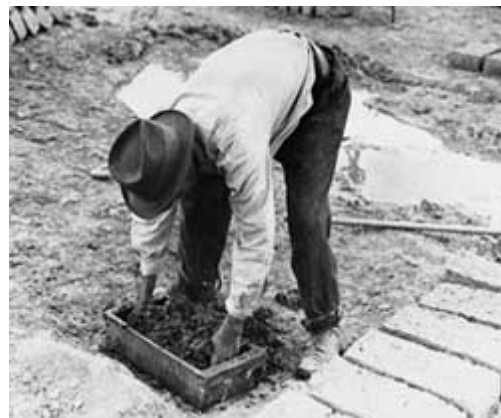
Comprime-se uma mistura de lama e palha num molde de Madeira para se formar um tijolo. Depois deste tijolo de adobe ser retirado do molde, ele tem que secar ao ar livre durante um mês ou mais, antes de poder ser usado.

**O tijolo :** O tijolo de adobe é moldado a partir de areia e argila misturadas com água. Vulgarmente acrescenta-se palha ou erva como agente de ligação. Apesar de não ajudarem a reforçar os tijolos, ou de não lhes proporcionarem resistência a longo prazo, a palha e a erva ajudam os tijolos a retraírem mais uniformemente enquanto secam. Mais importante para a durabilidade, no entanto, é a inerente relação areia / argila encontrada no solo nativo. A lama preparada é colocada em moldes de madeira, comprimida e nivelada manualmente. Os tijolos são, então, “despejados” do molde sobre uma superfície plana, para secarem, e cobertos com palha ou com erva para que não se colem. Depois de alguns dias de secagem, os tijolos de adobe ficam prontos para a cura ao ar. Esta cura consiste na colocação dos tijolos em pé durante um período de 4 semanas ou mais.

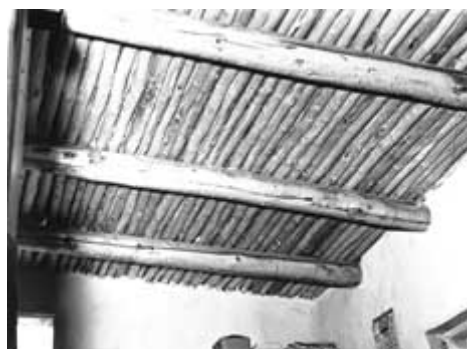
Troncos de madeira e canas vistos no interior de um edifício em adobe. Muito frequentemente os materiais lenhosos que constituíam as coberturas planas tradicionais do adobe criavam interessantes e agradáveis padrões nos tectos interiores das divisões.

Nalgumas partes do Sudoeste, era vulgar colocarem-se peças compridas de madeira entre as fiadas superiores dos tijolos de adobe. Esta madeira proporcionava uma grande superfície horizontal para apoio da cobertura, distribuindo assim o peso desta por toda a parede.

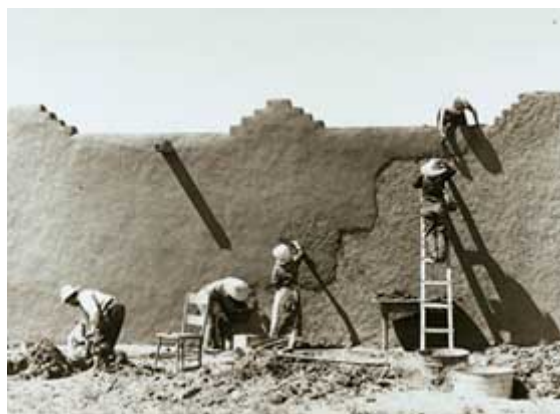
Tradicionalmente, os revestimentos superficiais do adobe que protegiam a frágil fábrica do edifício em adobe eram renovados dentro de poucos anos.

Vêm-se aqui mulheres a revestirem uma parede em adobe com “mud plaster” misturado com palha, em Chamisal, New Mexico.

As superfícies em adobe são notoriamente frágeis e necessitam de uma manutenção frequente. Para se protegerem as superfícies exterior e interior das paredes novas em adobe, eram usados revestimentos superficiais tais como o “mud plaster”<sup>9</sup>, o reboco de cal, o “white wash”<sup>10</sup> e o “stucco”<sup>11</sup>. Estes revestimentos aplicados no exterior da construção em adobe retardavam a degradação superficial, oferecendo uma superfície renovável à parede em adobe. No passado, estes métodos eram baratos e facilmente disponíveis para o proprietário da casa em adobe, como soluções para manutenções periódicas e para melhoramentos visuais. No entanto, os recentes aumentos nos custos do trabalho e as alterações nos valores culturais e socio-económicos fizeram com que muitos proprietários de casas em adobe procurassem materiais mais duráveis como alternativas a estes revestimentos superficiais tradicionais e, dantes, económicos.

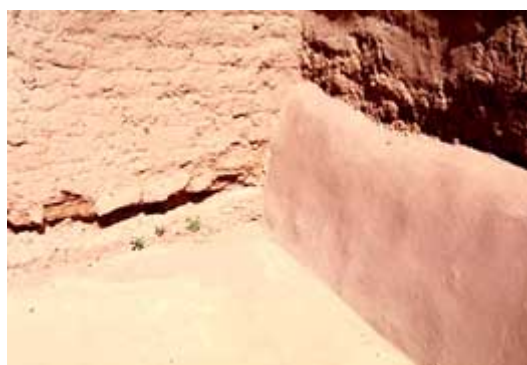
O “tunelamento” na base desta parede em adobe pode ter sido provocado pelos sais depositados pela água ascendente do terreno e/ou pelo salpicar da água da chuva.

A acção erosiva da água da chuva e a subsequente secagem das coberturas, parapeitos e paredes em adobe pode provocar a formação de perfurações, fendas, fissuras profundas e superfícies desgastadas. O adobe saturado de chuva perde a sua resistência coesiva e deforma-se, formando cantos e parapeitos arredondados. Se for deixado sem reparação, os danos pela água da chuva podem eventualmente destruir as paredes e as coberturas em adobe, provocando a sua continuada degradação e o seu colapso terminal. A água da chuva estacionária, que se acumula ao nível das fundações, e os salpicos da própria chuva podem provocar “tunelamentos” (perfurações da parede imediatamente abaixo do nível do terreno).

acção da capilaridade, e provoca a erosão, o abaulamento e a escavação do adobe. A escavação também pode ser provocada por delaminação, durante os ciclos de congelamento e descongelamento. Conforme a água sobe pela parede a partir do terreno, a ligação entre as partículas da argila do adobe desfaz-se. Além disso, os minerais ou os sais dissolvidos, transportados pela água a partir do terreno, podem ficar depositados na superfície da parede ou perto desta, conforme a humidade evapora. Se estes depósitos começarem a ficar demasiadamente concentrados, eles também podem degradar a parede em adobe. Conforme o adobe seca, aparecem, geralmente, fissuras por retracção, podendo-se destacar e cair secções dos tijolos de adobe e do “mud plaster”.
