# “MANCHA PADRÃO”

## Estudo de Caso

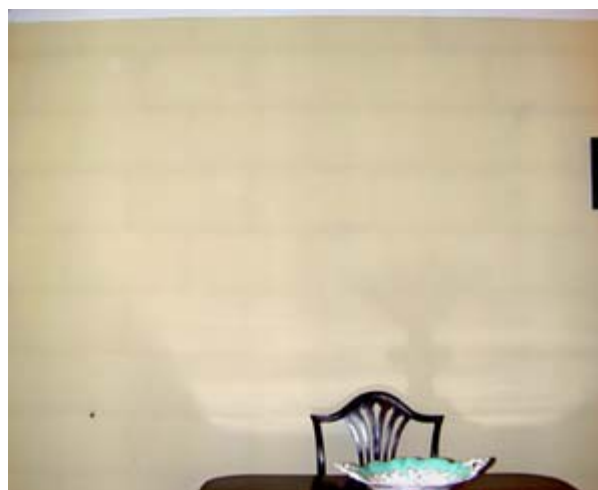
Algumas casas separadas, construídas há cerca de 11 anos atrás, num terreno comum, começaram a apresentar diversas intensidades de descoloração nos seus acabamentos decorativos, demarcando os contornos dos blocos aligeirados usados na construção do pano interior das paredes de caixa de ar. Pensou-se que esta descoloração fosse consequente da argamassa que se dizia ser ou defeituosa ou húmida.

A descoloração seguia a linha dos leitos de argamassa em redor dos blocos térmicos aligeirados da alvenaria do pano interior. Esta descoloração podia ser facilmente removida por escovagem e mostrou ser consequente da deposição de uma poeira extremamente fina sobre as áreas dos leitos de argamassa.

A leitura das temperaturas sobre a superfície das paredes mostrou um assinalável diferencial de  $0,3^{\circ}$  a  $0,5^{\circ}$  entre as linhas descoloridas (as áreas sobre os leitos de argamassa) e os blocos aligeirados adjacentes; estes diferenciais eram muito pronunciados entre os finos leitos de argamassa e os blocos imediatamente adjacentes.

A descoloração seguindo as linhas dos leitos de argamassa ao redor dos blocos térmicos aligeirados do pano interior era apenas consequente da deposição de uma poeira muito fina sobre esses leitos de argamassa mais frios. Este fenómeno é conhecido por "Manchas padrão", em que as partículas muito finas da poeira se agrupam sobre as superfícies acentuadamente mais frias, ou seja, a argamassa funcionava como "ponte térmica" entre a caixa de ar fria e a sala. (Pode ser visto em tectos onde a descoloração evidencia claramente as linhas das fasquias).

Nestas casas, a descoloração era mais visível nos compartimentos que eram mantidas mais aquecidas (maior diferencial térmico entre a temperatura da caixa de ar e a temperatura das salas) e que eram também mais utilizados (maior produção de poeiras). Nos compartimentos que eram significativamente mais frios e apenas parcialmente ocupados, as manchas padrão ou não existiam ou, na pior das hipóteses, eram apenas visíveis; de facto, não existiam diferenças térmicas legíveis entre a argamassa e os blocos da alvenaria.
