# O Emprego de Estuques de Gesso

Tim Ratcliffe

Tradução por António de Borja Araújo, Engenheiro Civil, I.S.T.

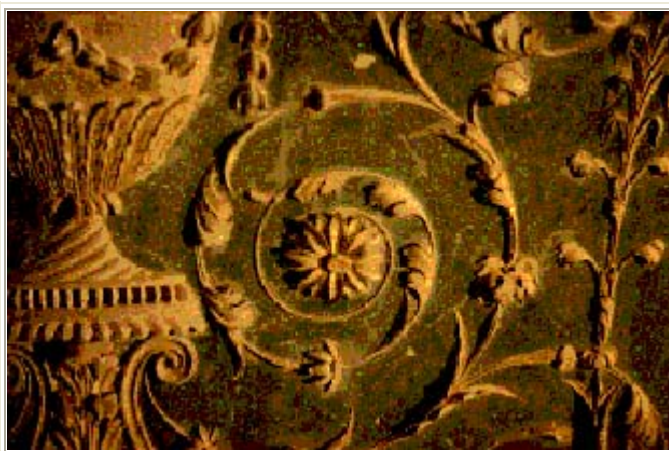
Modelação manual do século XVIII em Prior Park, executada com pó de mármore, cal e gesso.

The general knowledge and understanding of old plasterwork in the conservation world has increased enormously in the last five years or so. The reinstatement of fire damaged ceilings at Uppark (near Petersfield, West Sussex) and Prior Park (Bath), have given people a chance to understand how they were put together in the first place. This has also led to the re-learning of some traditional skills, like the hand modelling of stucco. As we repair old plasterwork it is important not only to use compatible materials but also to use compatible skills and methods.
