# CONSERVAÇÃO DE ALVENARIAS DE TIJOLO

POR Andy Mann

### Conservação da chaminé da lareira de um encantador edifício com 500 anos

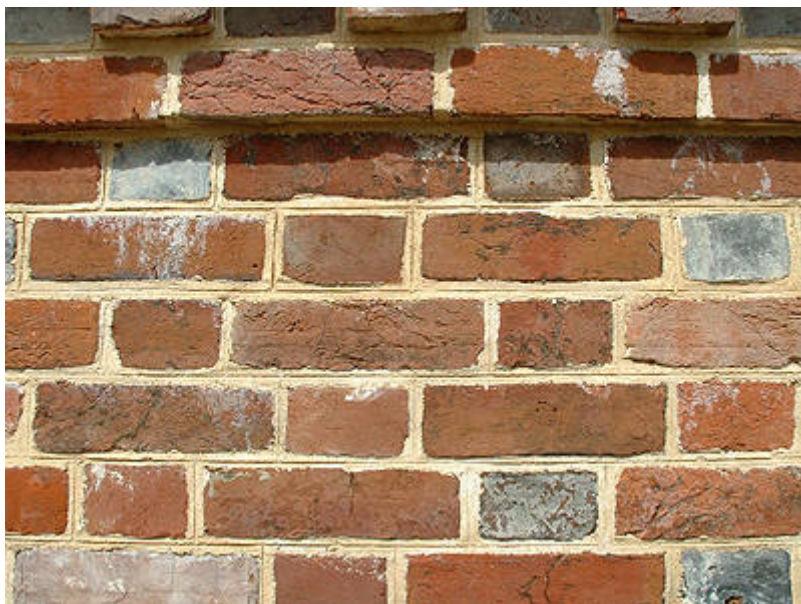
Quando estes edifícios antigos necessitam, eventualmente, de alguma reparação, é absolutamente vital que se usem os mesmos materiais e métodos de construção que os do artesão original. Infelizmente, este facto não era largamente compreendido, no passado recente, e eram usados materiais modernos, tais como o cimento Portland, nas reparações. O cimento é o maior “assassino” dos edifícios antigos, especialmente se for usado em reparação de juntas, estuques ou rebocos. Eles não é poroso, e retém a humidade, o que pelos ciclos de

humedecimento e secagem, e de congelamento e descongelamento, destrói a alvenaria de tijolo e a argamassa de cal originais, provocando a sua transformação em pó !

As reparações nas fundações também devem receber as mesmas considerações. De facto, o edifício mostrado ao lado não tinha “fundações” propriamente ditas, apenas uma base em pedra assente no terreno, sobre a qual foi colocada a alvenaria de tijolo. Com o passar dos anos, o terreno abateu, provocando a fractura e queda de tijolos (como pode ser visto pelas linhas da alvenaria original e depois de reparada).

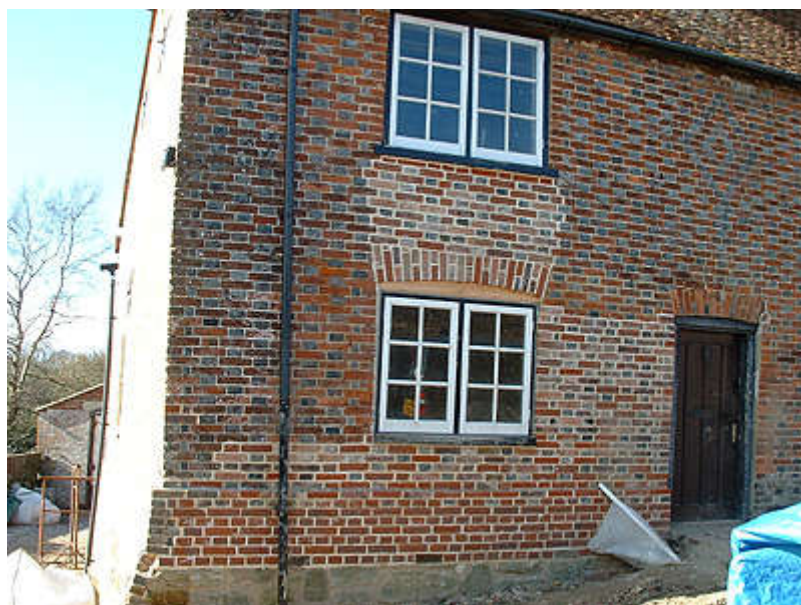
Uma solução moderna (QUE É TOTALMENTE ERRADA) consiste no recalçamento. O recalçamento envolve a escavação e a colocação de uma fundação em betão para suportar o edifício. O problema é que o betão é muito rígido e esta prática cria um “ponto rígido”. Deve-se recordar que o edifício está constantemente a mover-se, pelo que, criando-se um “ponto rígido”, parte do edifício não se movimenta (mas o resto continua a movimentar-se, provocando fracturas ainda mais graves !).

A parede teve que ser quase toda escorada, enquanto era removida a secção de tijolo danificada. Foi construída uma fundação que permitisse a natural movimentação do edifício. Foi escavada uma trincheira até à profundidade de cerca de 1 metro, e foi construída uma fundação em degraus com tijolos e cal hidráulica. A parede foi reconstruída utilizando-se tantos tijolos originais quanto possível, apesar de muitos estarem gravemente danificados para serem reutilizados. O edifício mostra estar para durara, agora, muitos mais anos.

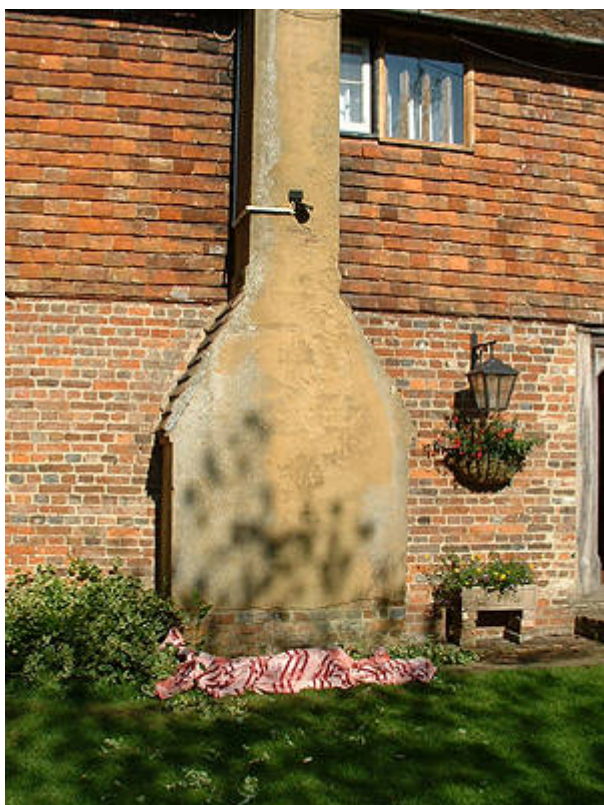
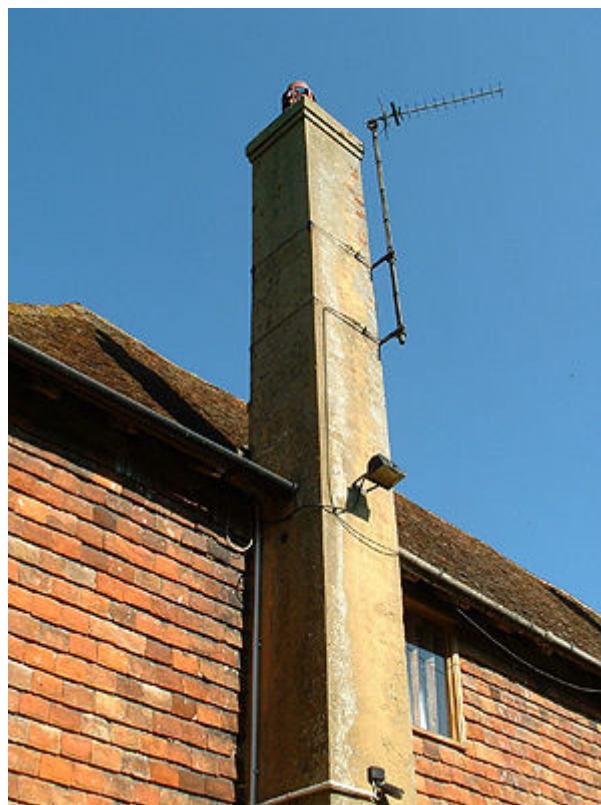
A chaminé da lareira foi rebocada, provavelmente há 30 anos, com um reboco à base de cimento Portland. Este reboco tinha fendilhado, e o proprietário queria removê-lo, limpar os tijolos e reparar as juntas.

Vista da base da chaminé. O reboco já tinha sido removido na parte baixa das paredes da casa, em tempos, no passado, e a alvenaria tinha sido limpa.

Com o andaime colocado, o meu colega de trabalho começou a remover o reboco antigo.

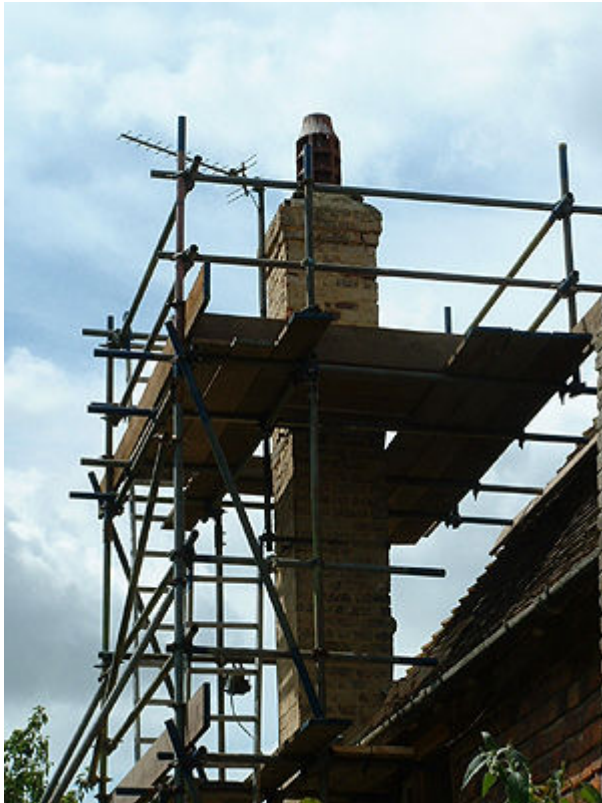
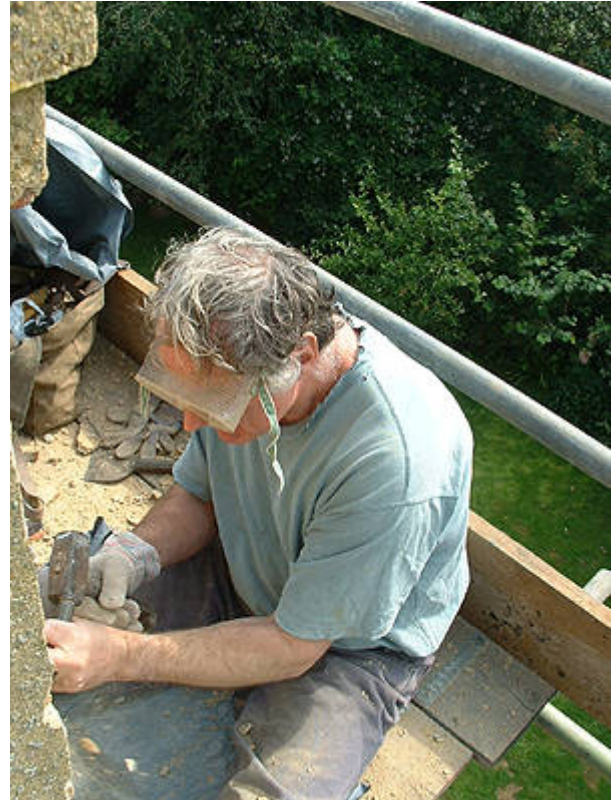
O reboco foi completamente removido.

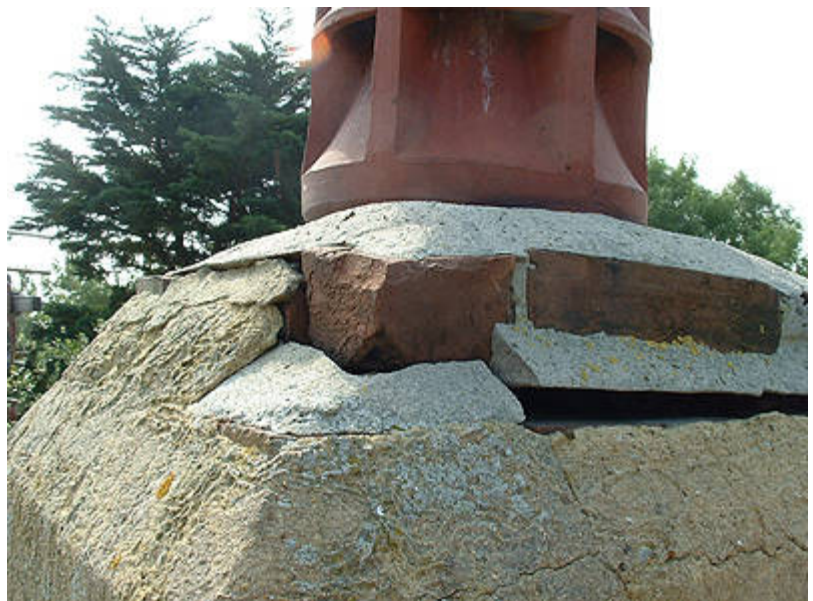
Uma inspecção mais aproximada revelou reparações que se pensa terem sido feitas há 30 anos. Foi usada uma argamassa de cimento Portland que não permitia os movimentos naturais desta chaminé de lareira. A argamassa fissurou, provavelmente, permitindo a entrada de água e, congelou de seguida, provocando a fractura e movimentação da argamassa. Ou foi por qualquer outra razão que o bocal da chaminé estava inclinado para um lado ?
