Estuque Tradicional de Cal : Mitos, Preconceitos e a Importância da Boa Prática Construtiva

Ian Constantinides

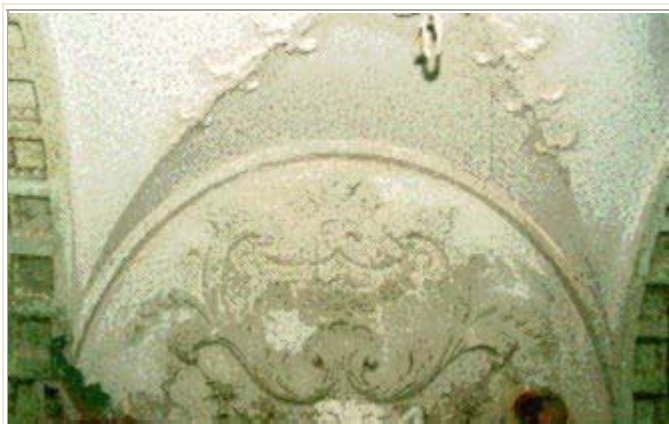
Prior Park: Tecto da galeria da capela.

- Que os agregados eram mais finos nas camadas exteriores do que nas camadas de base. Mais uma vez, isto é frequentemente verdade nos trabalhos em interiores, mas num exemplo em Prior Park, os agregados na camada exterior vão até 20 mm de diâmetro, enquanto que os da camada de base raramente excedem os 9 mm.

- Que as camadas são progressivamente mais finas em direcção à superfície. Embora isto seja muitas vezes verdade, existem excepções. As Roman Baths ¹, em Bath, datadas de séculos antes de Cristo, têm trabalhos em estuque com uma espessura total de cerca de 30 mm, em que a camada exterior é de 20 mm. Em Prior Park, o trabalho do século XIX, que parece seguir a boa prática do “estado da arte”, consiste numa primeira camada de regularização com cerca de 5 – 10 mm enquanto que a camada única de acabamento varia entre os 20 – 35 mm.
